## INFORME DE FISCALIZACIÓN AMBIENTAL

### INSPECCIÓN AMBIENTAL

#### COSTA ESMERALDA

DFZ-2014-2318-V-RCA-IA

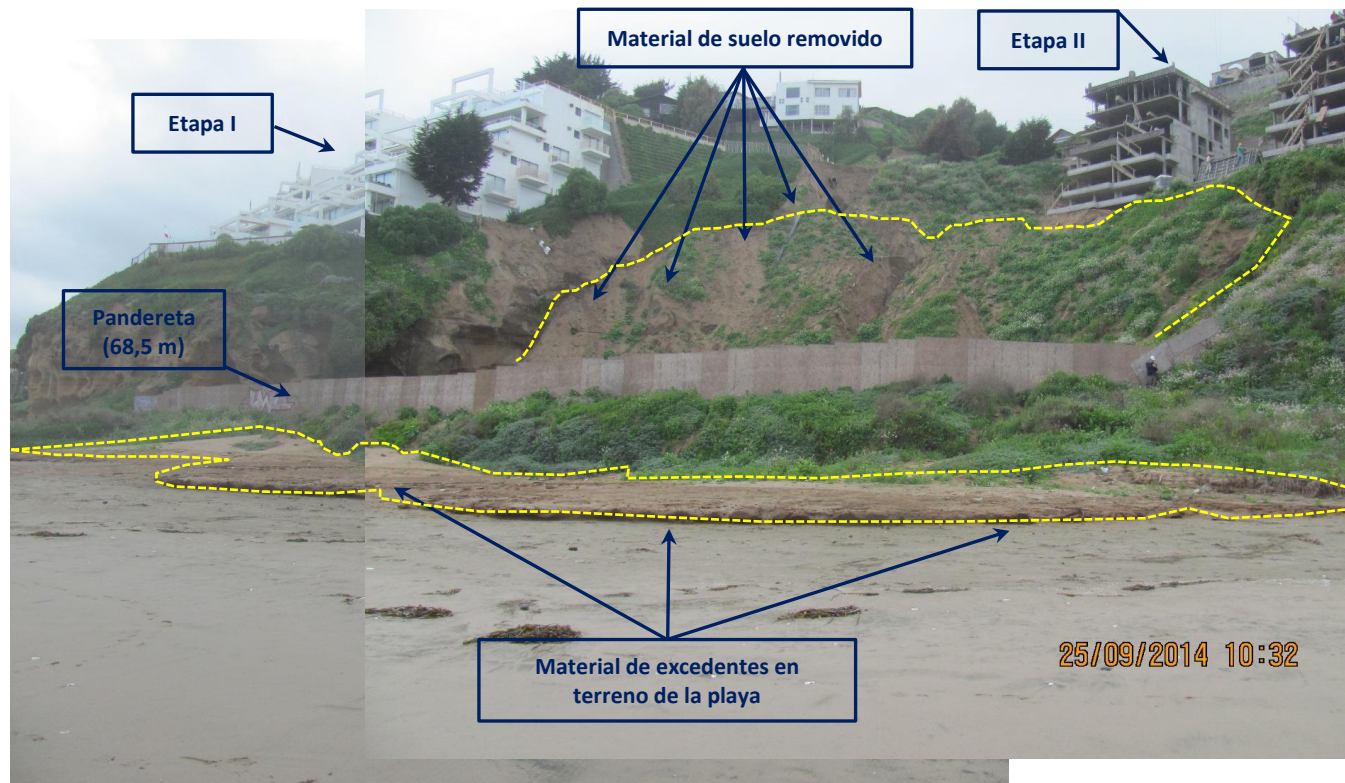
#### Fotografía 1.

En la imagen se aprecian evidencias de material de excedentes de excavaciones depositado al interior de la Quebrada El Burro y existencia de dicho material en el terreno de playa.

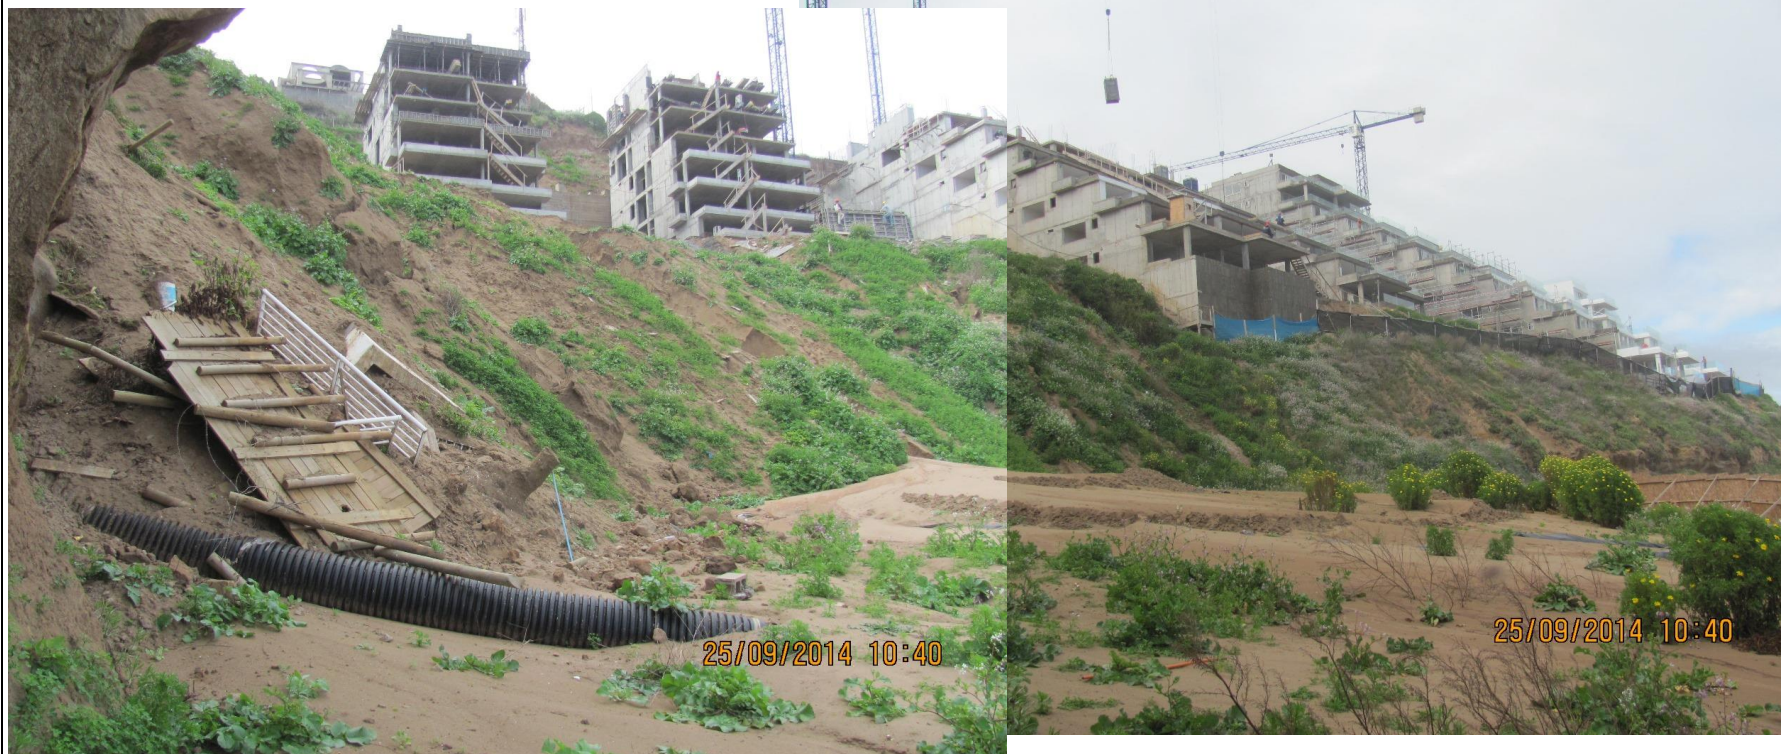
**Fotografía 2.**

Vista del interior de la Quebrada El Burro y de la depositación de residuos sólidos y material de suelo de excavaciones.

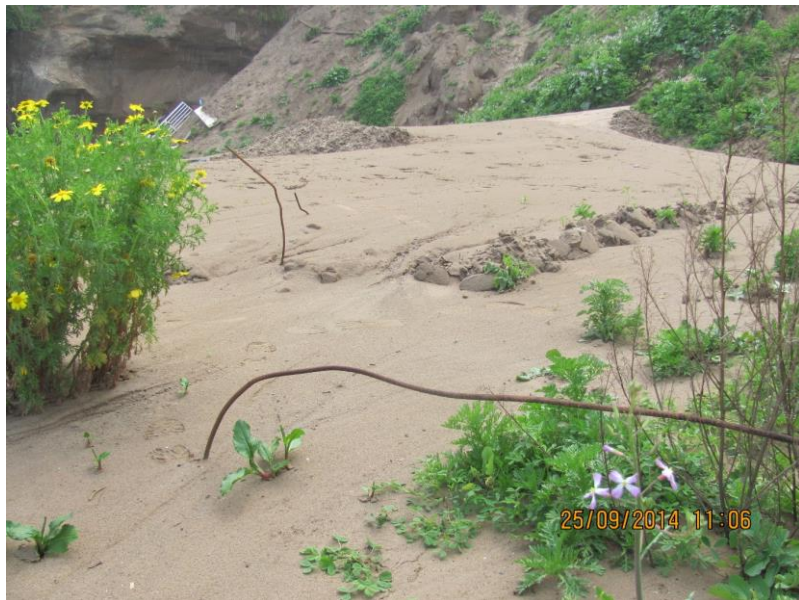
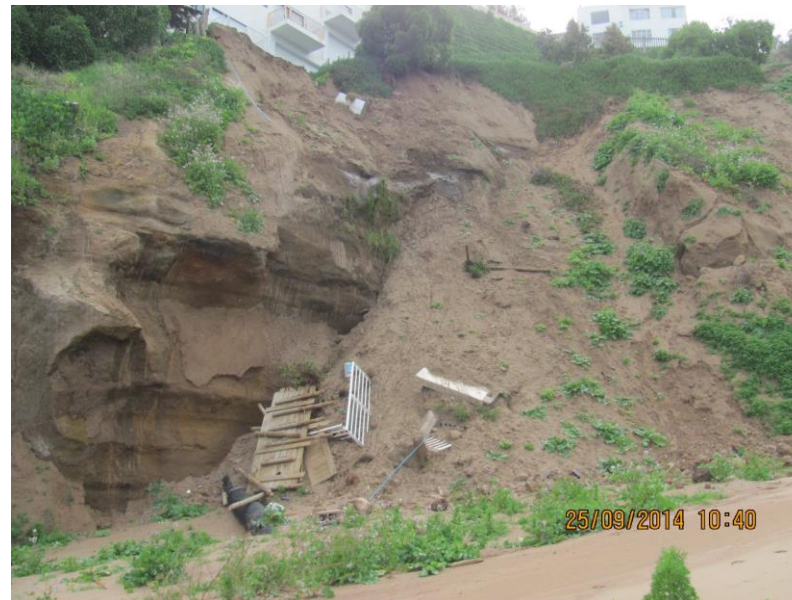
<b>Fotografía 3.</b>	<b>Fecha :</b> 25 de septiembre de 2014		<b>Fotografía 4.</b>	<b>Fecha :</b> 25 de septiembre de 2014	
<b>Coordenadas DATUM WGS84 HUSO 19</b>	<b>Norte:</b> 6.382.382	<b>Este:</b> 271.009	<b>Coordenadas DATUM WGS84 HUSO 19</b>	<b>Norte:</b> 6.382.399	<b>Este:</b> 271.027
<b>Descripción medio de prueba:</b> Material de suelo de excavación y presencia de despuntes de fierros de construcción.			<b>Descripción medio de prueba:</b> Primera vista de ladera del sector norte de la Quebrada El Burro en donde se aprecia deslizamientos de tierra depositada, presencia de residuos sólidos y obstrucción de la geoforma del acantilado en ese sector.

<b>Hecho (s):</b>	
<p>a. El acantilado de la quebrada El Burro evidencia alteración de su geoforma producto de la depositación de materia de excedentes de excavaciones depositados con anterioridad (Fotografía 4 y registro videográfico Anexo 5).</p> <p>b. Al interior de la quebrada se aprecia la existencia de cárcava generada por evacuación de aguas lluvias (Fotografías 8, 9, 10 y registro videográfico Anexo 5).</p> <p>c. Entre la quebrada y la playa Aguas Blancas existe una pandereta que según lo indicado por el Sr. Correa es para detener derrames. Se constató material excedente de excavaciones fuera de la pandereta, derramado en el terreno de playa, cubriendo una superficie de 631 m<sup>2</sup> de playa, según cálculo efectuado mediante programa ArcGis Explorer (Fotografía 1). En cuanto a la magnitud de dicho derrame, en fotografía 12 se presentan imágenes comparativas de la situación constatada en 2014 con respecto a los hechos de 2012 y que motivaron el proceso sancionatorio de la Comisión de Evaluación Región de Valparaíso.</p> <p>d. Respecto a si los hechos constatados indicados en a), b) y c) se encuentran bajo la cota 9.m.s.n.m que representa el límite superior de la zona de protección por valor natural y paisajístico (ZRI-2), cabe señalar que ello no ha sido posible de analizar dado que dicha cota no fue determinada en el proceso de evaluación ambiental. En efecto, tal como consta en Carta N°31 del 17 de enero de 2014 (Anexo 7), mediante la cual el Servicio de Evaluación Ambiental Región Valparaíso responde al Titular acerca del particular, dicho servicio ha señalado que: <i>“los requerimientos efectuados en el ICSARA N°1 para representar cartográficamente el proyecto dicen relación con su posicionamiento y la descripción de sus antecedentes generales, mas en ningún caso se ha establecido de esa forma la demarcación de la cota +9 m.s.n.m”</i> y que <i>“el SEIA(...) no constituye la instancia idónea para determinar los alcances de un instrumento normativo (...) como lo es el Plan Regulador Intercomunal de Valparaíso, Borde Costero Norte (PRIBCN), atribución que le compete a la Seremi de vivienda y Urbanismo de la V Región. A mayor abundamiento (...) las exigencias establecidas respecto de la cota +9 dicen relación con el deber de no intervenir la Zona de Protección por valor natural y paisajístico del PRIBCN, tal como ha quedado fijado en el adenda N°2, respuestas N°3 y N°6 del proyecto (...), pero la fijación de ese límite en específico no ha quedado determinada en el procedimiento de evaluación. Así, bien se ha impuesto una sanción a Inmobiliaria Laderas Ladomar S.A. por infringir la obligación recién comentada (R.E. N°128 de 14 de junio de 2013) ella se ha debido a que el derrame de material que fundó dicha sanción se extendió hasta la playa, siendo evidente que el límite de la Zona de Protección fue transgredido”.</i></p>

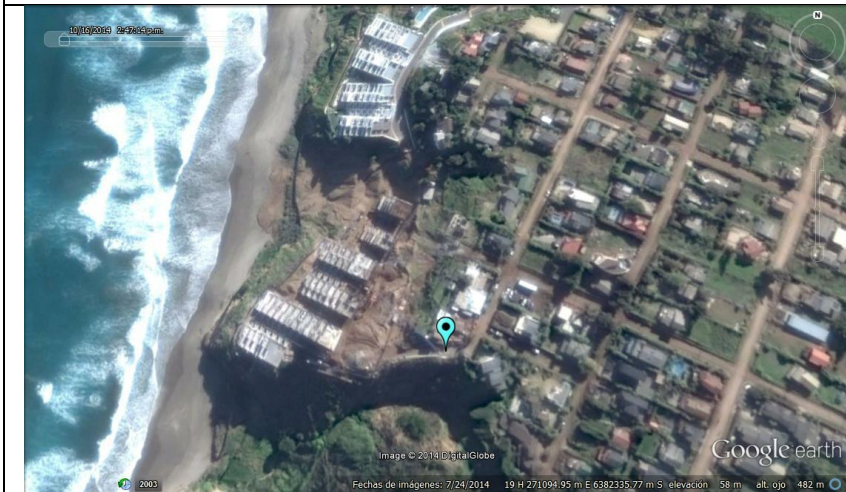
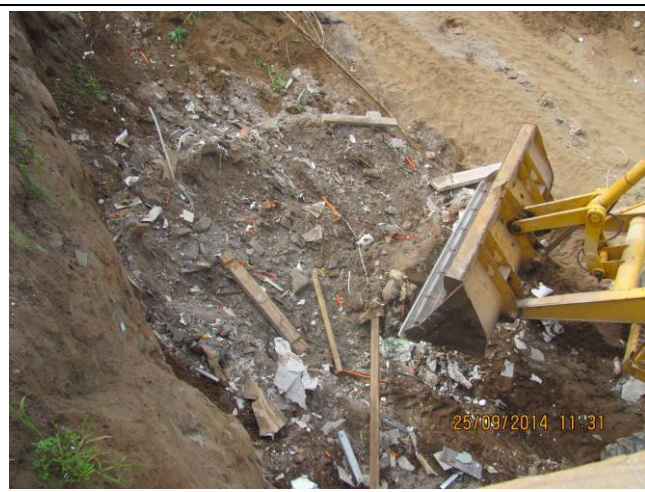
<b>Figura 3.</b>	<b>Fotografía 5.</b>	<b>Fecha :</b> 25 de septiembre de 2014
------------------	----------------------	---

<b>Hecho (s):</b>	
<p>a. Al momento de finalizar la inspección, en la parte alta de las obras de la etapa 2, se constató una retroexcavadora retirando residuos de construcción y disponiéndolo acto seguido en camión patente PE 5916 (Fotografías 5, 6 y 7).</p> <p><b>Resultados examen de Información:</b></p> <p>En el marco de la inspección al proyecto inmobiliario, se solicitó al Titular acreditar antecedentes del botadero autorizado para la disposición de excedentes de construcción, así como de los registros de disposición de los últimos seis meses, incluido el registro del retiro de residuos de construcción constatado al momento de la inspección. Al respecto, mediante carta de fecha 6 de octubre la empresa remite antecedentes (Anexo 4), respecto a los cuales se constata que:</p> <p>b. El Titular remitió a la SMA una primera autorización firmada ante el Sr. Marcelo Razón Sánchez, Notario público de Quintero, con fecha 25 de junio de 2013, en donde se señala que el Sr. Jorge Núñez Pérez, con domicilio en El Rungue S/N, comuna de Puchuncaví, viene en autorizar a Constructora Lefco S.A. para depositar en dicho domicilio arena cementicia y relleno de terreno por un período de 4 meses.</p> <p>c. El Titular remitió a la SMA una segunda autorización firmada ante el Sr. Marcelo Razón Sánchez, Notario público de Quintero, con fecha 25 de junio de 2013, en donde se señala que el Sr. Celso Pérez Valencia, con domicilio en El Rungue S/N, comuna de Puchuncaví, viene en autorizar a Constructora Lefco S.A. para depositar en dicho domicilio arena cementicia y relleno de terreno por un período de 4 meses.</p> <p>d. El Titular remitió a la SMA una tercera autorización firmada ante el Sr. Marcelo Razón Sánchez, Notario público de Quintero, con fecha 30 de septiembre de 2014, posterior a la inspección ambiental, en donde se señala que doña María Cisternas Ramírez, con domicilio en El Cobre N°3022, comuna de Quintero, viene en autorizar a Constructora Lefco S.A. para depositar en dicho domicilio arena cementicia y relleno de terreno por un período de 2 años.</p> <p>e. Los certificados remitidos por el Titular no acreditan que los lugares señalados correspondan a botaderos con autorización municipal y en los cuales se disponen arena cementicia y relleno de terreno, desde el 25 de junio de 2013 a la fecha, según lo indicado en los certificados. El Titular tampoco acompaña otros antecedentes que permitan corroborar que los tres lugares indicados cuentan con autorización municipal.</p> <p>f. La empresa inmobiliaria no presentó registros de disposición de los últimos seis meses, incluido el registro del retiro de residuos de construcción constatado al momento de la inspección el día 25 de septiembre de 2014. A mayor abundamiento, se revisaron los cuatro tomos del expediente de seguimiento 8.3.06 del proyecto Costa Esmeralda existente en dependencias del SEA Región de Valparaíso, no constatándose en ellos ningún antecedente de que el Titular haya informado a la Autoridad Ambiental acerca del botadero autorizado por algún municipio para la disposición de los excedentes de la construcción del proyecto inmobiliario.</p>

<b>Descripción medio de prueba:</b> Lugar de acopio y retiro de residuos de construcción al momento de la inspección.	<b>Descripción medio de prueba:</b> Retiro de residuos de construcción al momento de la inspección.
--	--

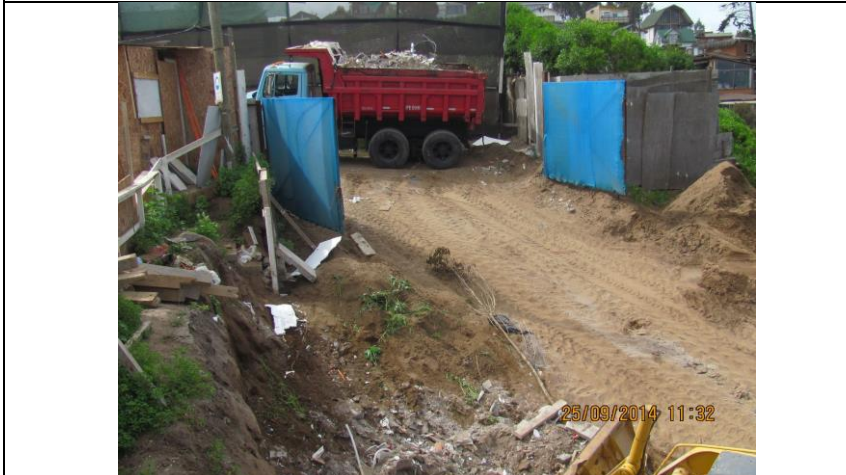
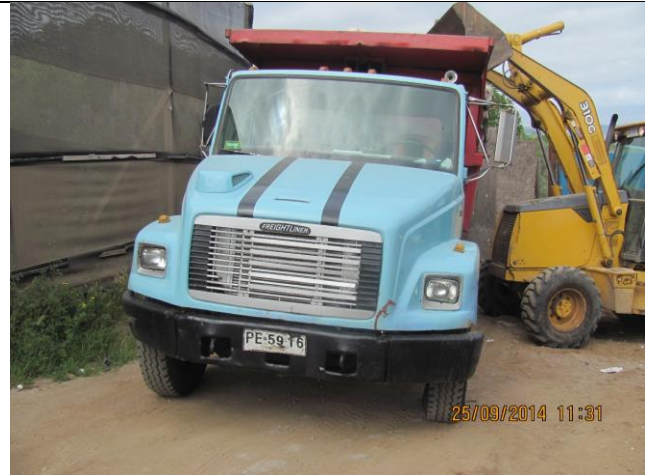
<b>Fotografía 6.</b>	<b>Fecha :</b> 25 de septiembre de 2014	<b>Fotografía 7.</b>	<b>Fecha :</b> 25 de septiembre de 2014
----------------------	---	----------------------	---

<b>Descripción medio de prueba:</b> Retiro y carga de residuos de construcción.	<b>Descripción medio de prueba:</b> Retiro de residuos de construcción mediante retroexcavadora patente PE 5916.
--	---

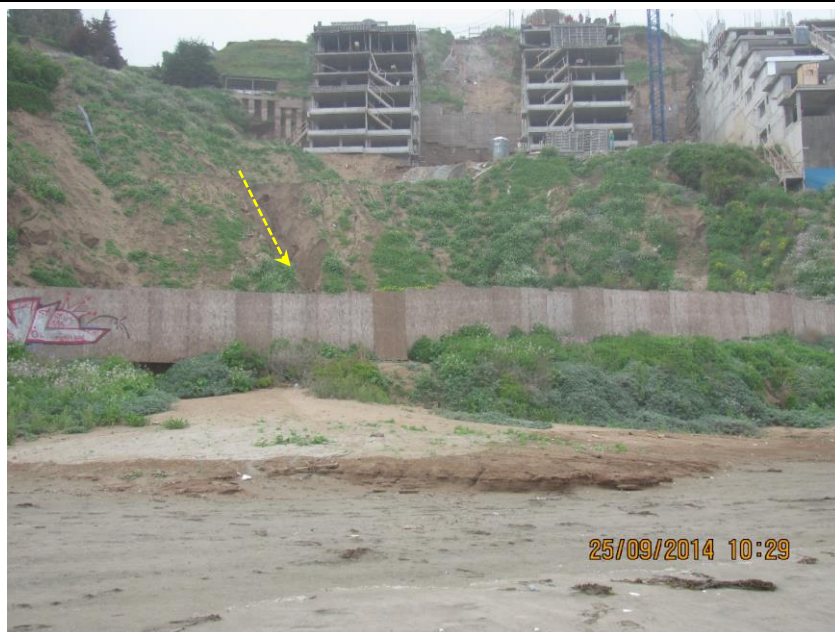
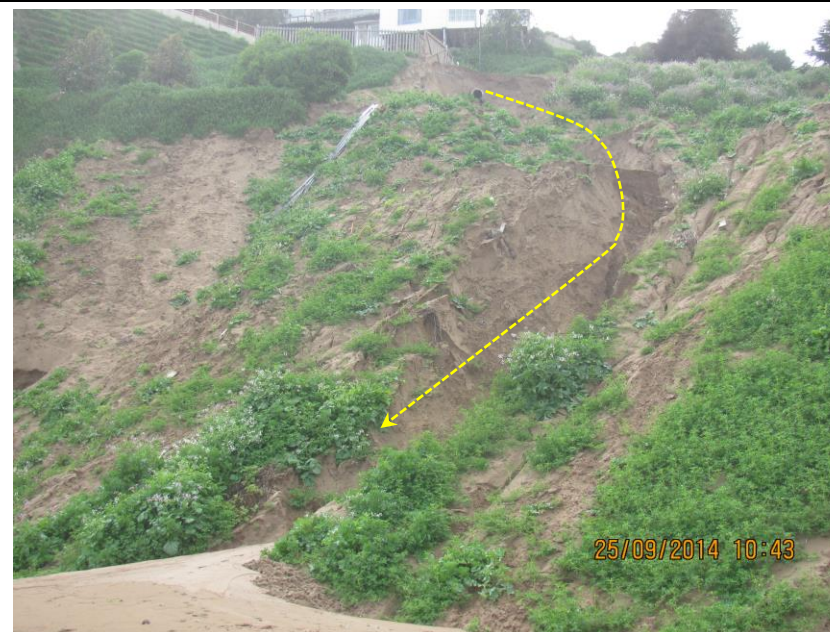
<b>Fotografía 8.</b>	<b>Fecha :</b> 25 de septiembre de 2014		<b>Fotografía 9.</b>	<b>Fecha :</b> 25 de septiembre de 2014	
<b>Coordenadas DATUM WGS84 HUSO 19</b>	<b>Norte:</b> 6.382.387	<b>Este:</b> 271.028	<b>Coordenadas DATUM WGS84 HUSO 19</b>	<b>Norte:</b> 6.382.387	<b>Este:</b> 271.028
<b>Descripción medio de prueba:</b> Ubicación de cárcava al interior de la quebrada El Burro.			<b>Descripción medio de prueba:</b> Primera vista de cárcava producida por la evacuación de aguas lluvias generando un proceso erosivo, en el terreno por evacuación y material de suelo deslizado debajo de la misma.

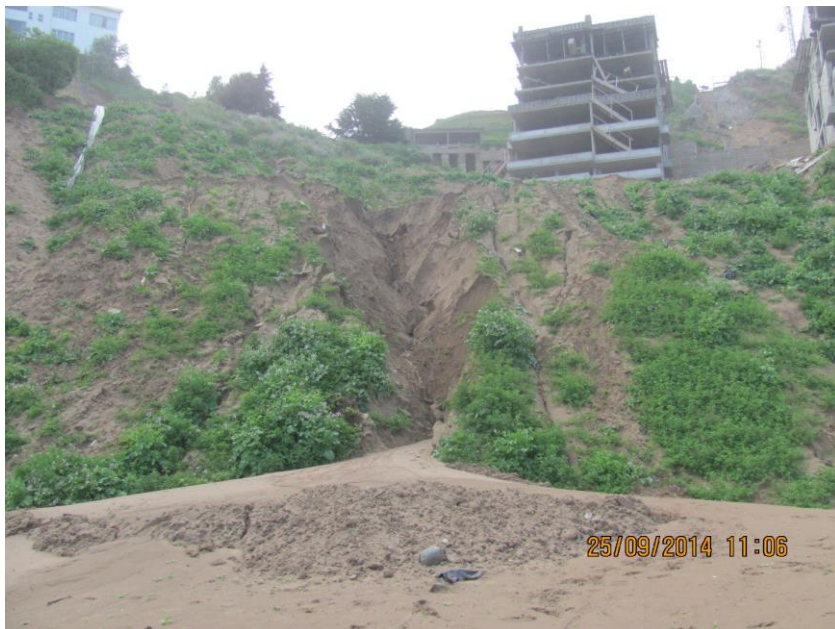
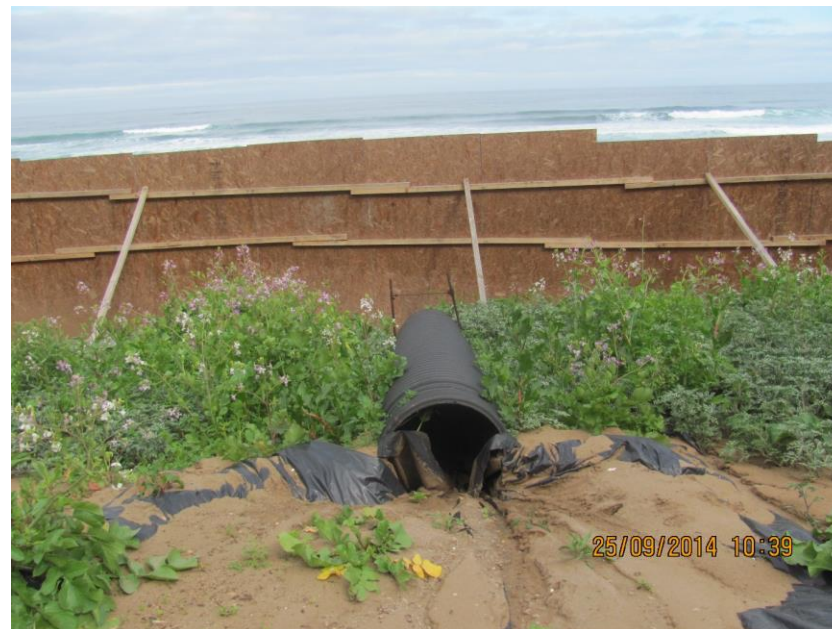
<b>Fotografía 10.</b>	<b>Fecha :</b> 25 de septiembre de 2014		<b>Fotografía 11.</b>	<b>Fecha :</b> 25 de septiembre de 2014	
<b>Coordenadas DATUM WGS84 HUSO 19</b>	<b>Norte:</b> 6.382.387	<b>Este:</b> 271.028	<b>Coordenadas DATUM WGS84 HUSO 19</b>	<b>Norte:</b> 6.382.399	<b>Este:</b> 270.995
<b>Descripción medio de prueba:</b> Segunda vista de cárcava producida por la evacuación de aguas lluvias en el terreno por evacuación y material de suelo deslizado debajo de la misma			<b>Descripción medio de prueba:</b> Ducto de evacuación de aguas lluvias en desuso, hacia la playa Aguas Blancas.

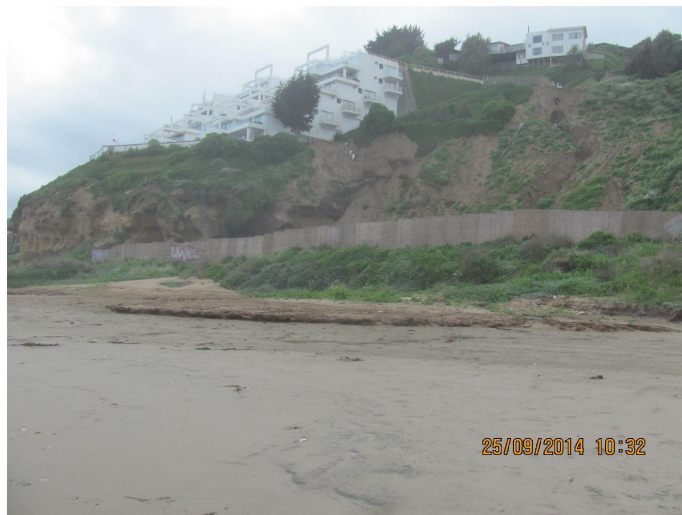
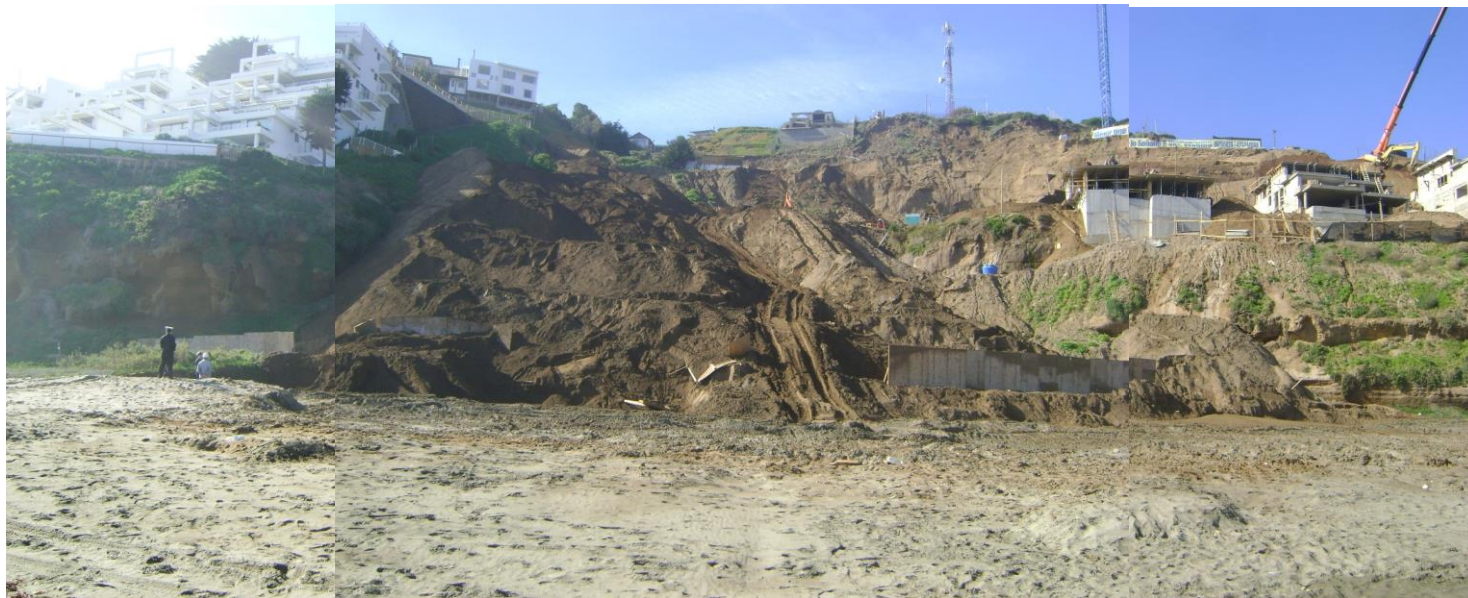
Fotografía 12.

Vista del interior de la Quebrada El Burro y de la depositación de residuos sólidos y material de suelo de excavaciones.

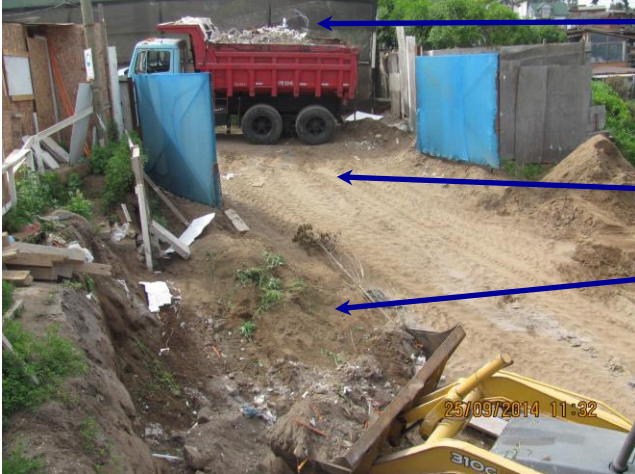
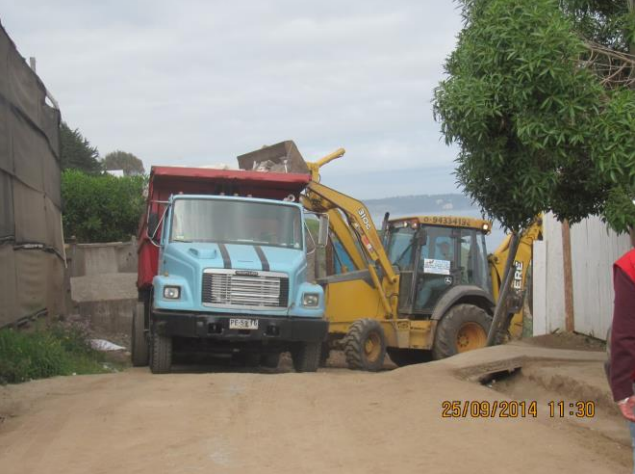
Número de hecho constatado: 5		Estación N°: 3	
<b>Exigencia (s):</b> <b>RCA N°356/2007, considerando 7.2</b> <i>Que durante la ejecución se contemplan algunos materiales que, por su manipulación y descarga, pueden emitir material particulado a la atmósfera, tales como:</i> - Los excedentes de excavaciones y materiales sobrantes de construcción, serán humedecidos antes de cargarlos sobre camión (...) - En las vías de acceso a la obras se colocará una capa de material estabilizado, manteniéndose húmedo para evitar el levantamiento de partículas a la atmósfera. - Debe considerarse que las calles de acceso a las obras no están pavimentadas, pero serán humedecidas permanentemente, de modo que no se emitirá material particulado en forma apreciable.			
<b>Hecho (s):</b> a. En relación al retiro de residuos de construcción constatados durante la inspección, en la parte alta de las obras de la etapa 2, según las evidencias visuales captadas en terreno, tales residuos no fueron humedecidos antes de su carga al camión. b. El camión patente PE 5916 en el cual se cargaron los residuos de construcción no contaba con cubierta para cubrir su carga. c. La vía de acceso a la obra no contaba con una capa de material estabilizado. d. La calle de acceso al área de las obras no se encontraban humedecidas al momento de la inspección.

<div style="border: 1px solid blue; padding: 2px; width: fit-content; margin-bottom: 5px;">Camión sin cubierta de carga</div> <div style="border: 1px solid blue; padding: 2px; width: fit-content; margin-bottom: 5px;">Acceso a las obras de la etapa 2 sin capa de material estabilizado</div> <div style="border: 1px solid blue; padding: 2px; width: fit-content;">Residuos de construcción no humedecidos antes de su carga</div>			
<b>Fotografía 13.</b>	<b>Fecha :</b> 25 de septiembre de 2014	<b>Fotografía 14.</b>	<b>Fecha :</b> 25 de septiembre de 2014
<b>Coordenadas DATUM WGS84 HUSO 19</b>	<b>Norte:</b> 6.382.273 m. <b>Este:</b> 271.102 m.	<b>Coordenadas DATUM WGS84 HUSO 19</b>	<b>Norte:</b> 6.382.273 m. <b>Este:</b> 271.102 m.
<b>Descripción medio de prueba:</b> La imagen evidencia ausencia de medidas respecto a la emisión de material particulado.		<b>Descripción medio de prueba:</b> Calle de acceso al área de las obras sin humedecer.

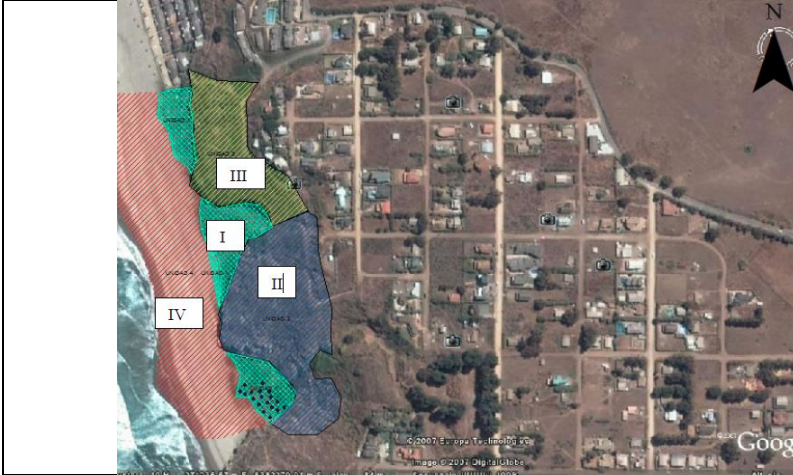
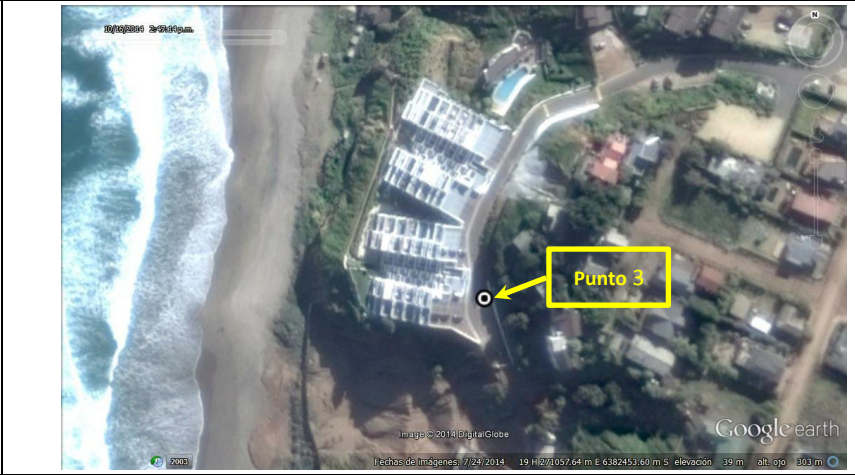
<b>Otros hechos N°2</b>	<b>Estación N°: 2</b>
<b>Exigencia (s):</b> <b>RCA N°356/2007, considerando 5</b> <i>Artículo 99, En el permiso para la caza o captura de los ejemplares de animales de las especies protegidas (...) la Ley N° 4.601, sobre Caza. El Servicio Agrícola y Ganadero se manifiesta conforme a la Declaración de Impacto Ambiental mediante Ord. N° 1925 del 12 de Noviembre de 2007, no presentando observaciones e indicando que se debe informar con 15 días de anticipación las actividades de captura y rescate de ejemplares de fauna silvestre (...).</i>	
<b>Resultados examen de Información:</b> <p>a. De acuerdo al Estudio de línea de base de vertebrados terrestres proyecto Costa Esmeralda, en el punto 3 del punto de muestreo denominado sector III se encontró un individuo de <i>Philodryas chamissonis</i> (Culebra de cola larga) y un individuo de <i>Liolaemus nitidus</i> (Lagarto nítido), especies que se encuentran en estado de conservación especial de Vulnerable según la Ley de Caza. En el estudio de línea de base se indica que el sector III posee un “ambiente similar al del sector II, del cual se diferencia por presentar mayor pendiente y en general una mayor cobertura herbácea y de matorral, con pocos claros a diferencia del ambiente II. Corresponde a la fase I del proyecto”.</p> <p>Se revisaron los 4 tomos del expediente de seguimiento 8.3.06 del proyecto Costa Esmeralda existente en dependencias del SEA Región de Valparaíso, no constatándose en ellos ningún antecedente de que el Titular haya informado al SAG ni a la Autoridad Ambiental, acerca de la ejecución del Plan de Recate de Fauna Amenazada señalado en el Anexo 5 del Adenda 2 (<i>Estudio de línea de base de vertebrados terrestres proyecto Costa Esmeralda</i>).</p> <p>En la figuras 4 se indica la ubicación de los sectores muestreados en la línea de base, y en la figura 5 y fotografía 13 la ubicación del punto de muestreo 3 sobre el sector de emplazamiento de la etapa 1 del proyecto inmobiliario, respecto al cual correspondía efectuar el plan de rescate de los reptiles en estado vulnerable.</p>

<b>Figura 4.</b>	<b>Fecha :</b> 25 de septiembre de 2014		<b>Figura 5.</b>	<b>Fecha :</b> 25 de septiembre de 2014	
<b>Coordenadas DATUM WGS84 HUSO 19</b>	<b>Norte:</b> -----	<b>Este:</b> -----	<b>Coordenadas DATUM WGS84 HUSO 19</b>	<b>Norte:</b> 6.382.430	<b>Este:</b> 271.069
<b>Descripción medio de prueba:</b> Ubicación del sector de muestreo III de la línea de base de fauna del proyecto. <i>Fuente:</i> Figura 1, Estudio de línea de base de vertebrados terrestres proyecto Costa Esmeralda.			<b>Descripción medio de prueba:</b> Ubicación del punto de muestreo 3 (sector III), donde según la línea de base de fauna se hallaron las especies vulnerables <i>Philodryas chamissonis</i> y <i>Liolaemus nitidus</i> .

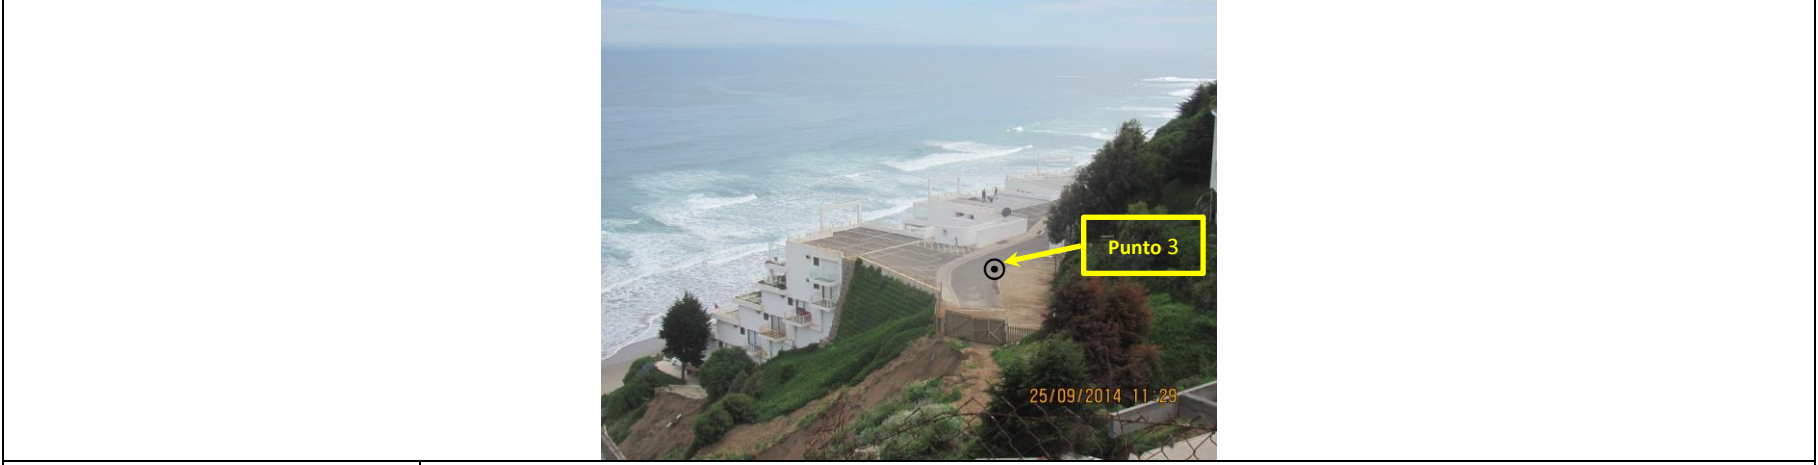
<b>Fotografía 15.</b>	<b>Fecha :</b> 25 de septiembre de 2014	
<b>Coordenadas DATUM WGS84 HUSO 19</b>	<b>Norte:</b> 6.382.430	<b>Este:</b> 271.069
<b>Descripción medio de prueba:</b> Ubicación del punto de muestreo de fauna 3 (sector III) sobre calle correspondiente a la etapa I del proyecto inmobiliario.
