**FORMULA CARGOS QUE INDICA A SCM MINERA LUMINA COPPER CHILE S.A.**

**RES. EX. N° 1/ ROL D-018-2019**

**I. Antecedentes del proyecto Caserones y línea de transmisión eléctrica 2x220 kV Maitencillo - Caserones**

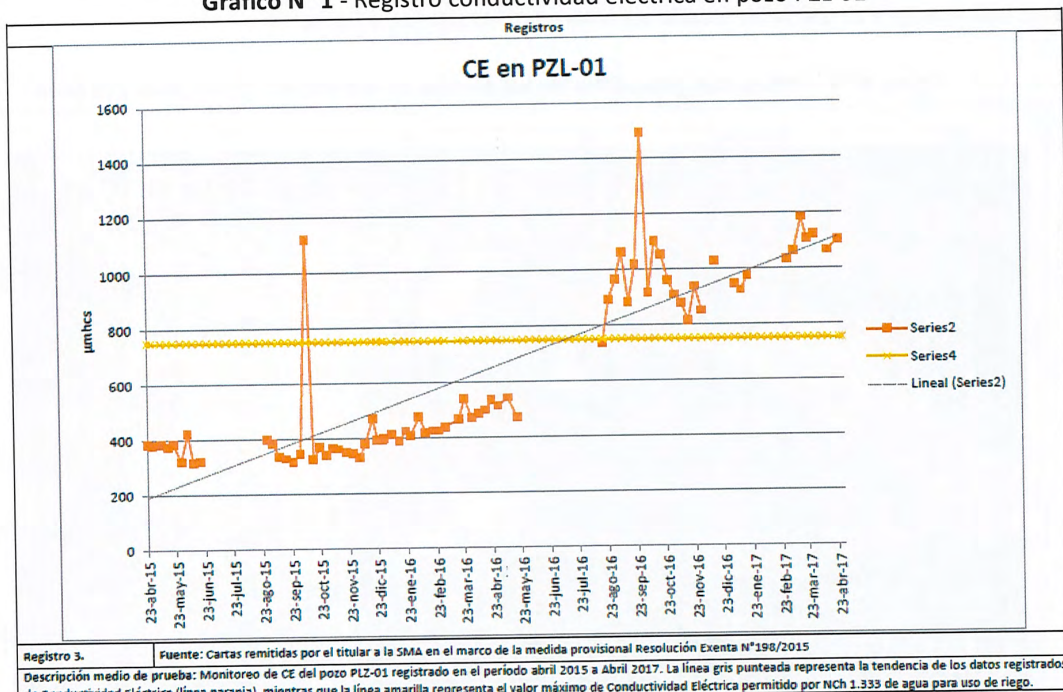
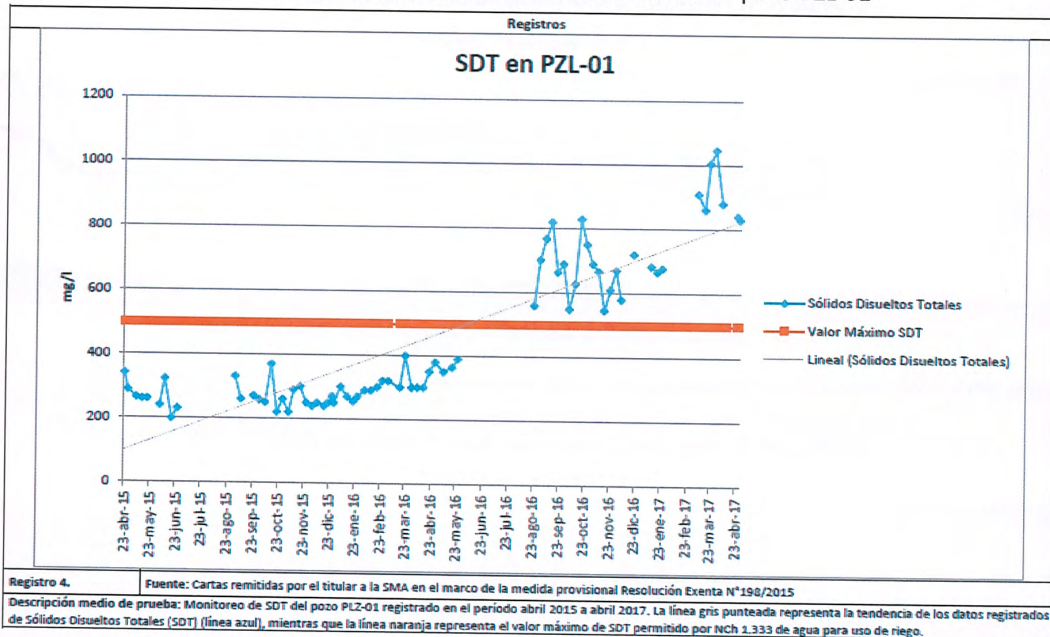
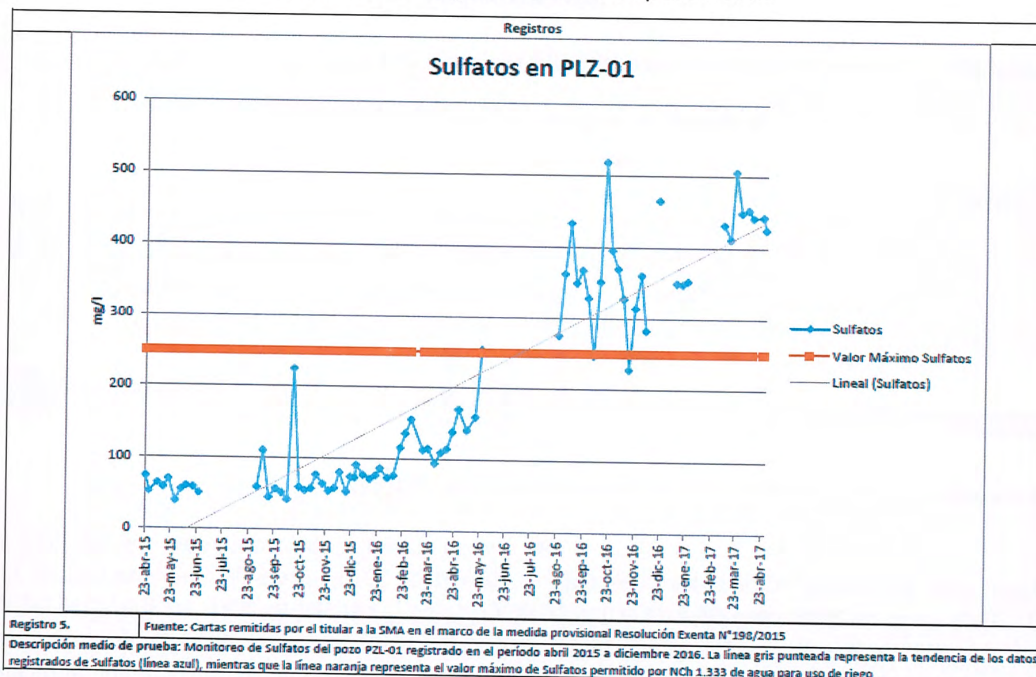
41. En cuanto al segundo hallazgo, cabe consignar que el análisis que realizó la División de Fiscalización, da cuenta de una alteración de los parámetros Conductividad Eléctrica (CE), Sólidos Disueltos Totales (SDT) y Sulfatos, lo que se habría comenzado a manifestar en agosto de 2016, manteniéndose hasta los últimos registros de monitoreo (abril 2017) para ambos puntos según los datos entregados por el titular. Cabe indicar que la alteración detectada implica la superación del estándar de los parámetros establecidos en la "Norma Oficial NCh 1.333, Requisitos de Calidad del Agua para diferentes usos" (en adelante, "N.Ch. 1.333"), a saber: 750  $\mu\text{S}/\text{cm}$  para CE, 500 mg/l para SDT, y 250 mg/l para Sulfato. Lo anterior, puede apreciarse en los siguientes gráficos:

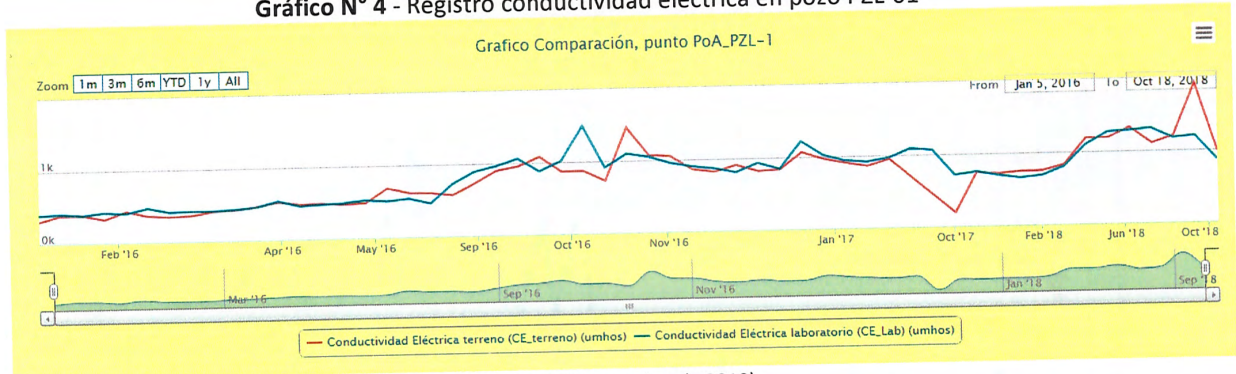
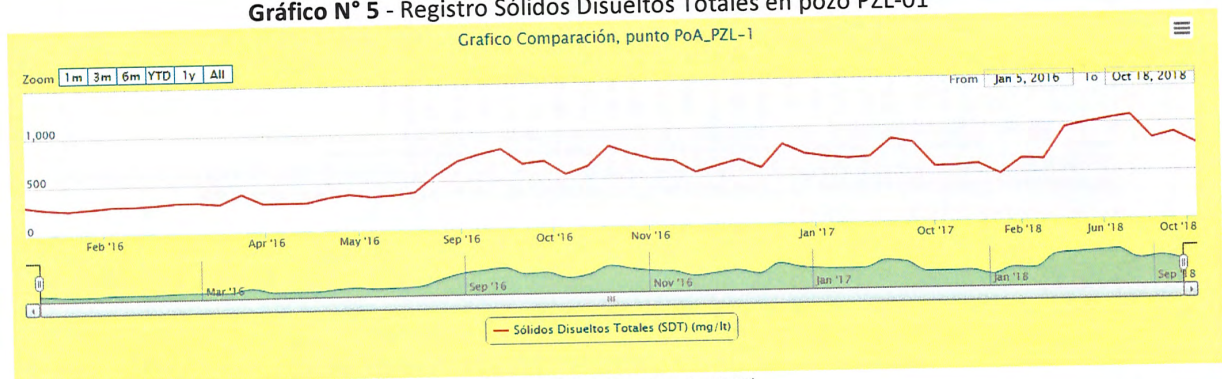
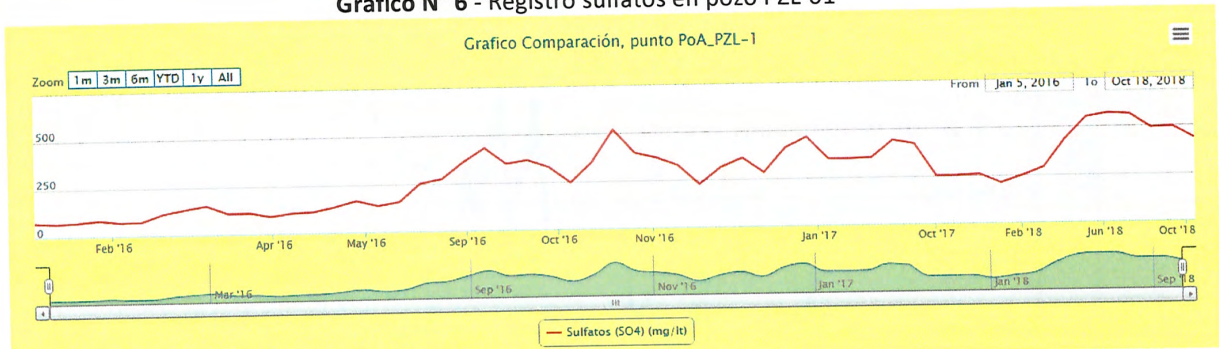
42. Que, complementariamente, como parte de las acciones de investigación desarrolladas por este Fiscal Instructor a fin de determinar el comportamiento de este pozo, analizó los parámetros en que se detectó una alteración, en una línea de tiempo mayor (entre enero de 2016 y octubre de 2018, en base a la información contenida en la plataforma electrónica SIGEA de SCM), pudiendo observar que dicha situación se ha mantenido e incluso incrementado. Una vez más, se advierte la persistente superación del estándar de los parámetros establecidos en la N.Ch. 1.333, para los parámetros CE, SDT y Sulfatos. Lo anterior, queda de manifiesto en los siguientes gráficos:

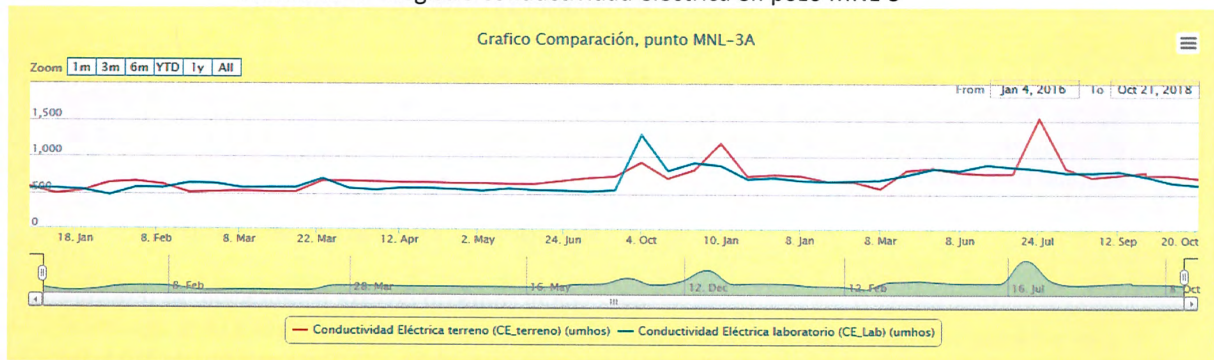
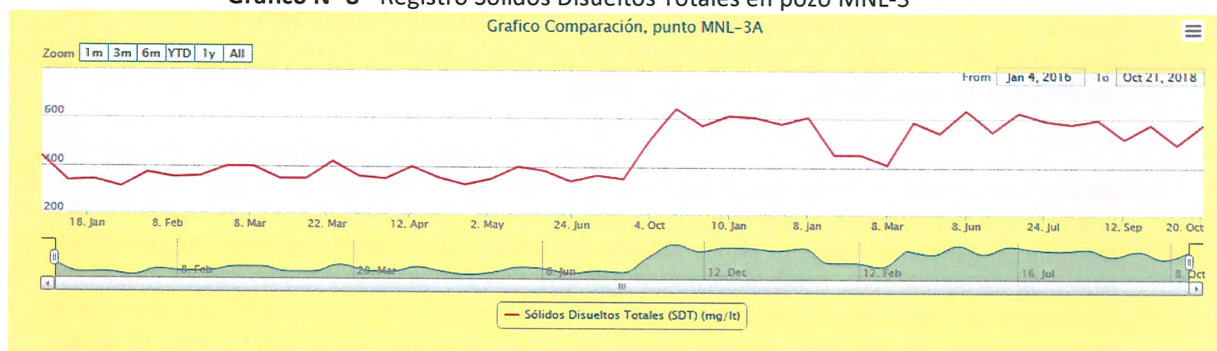
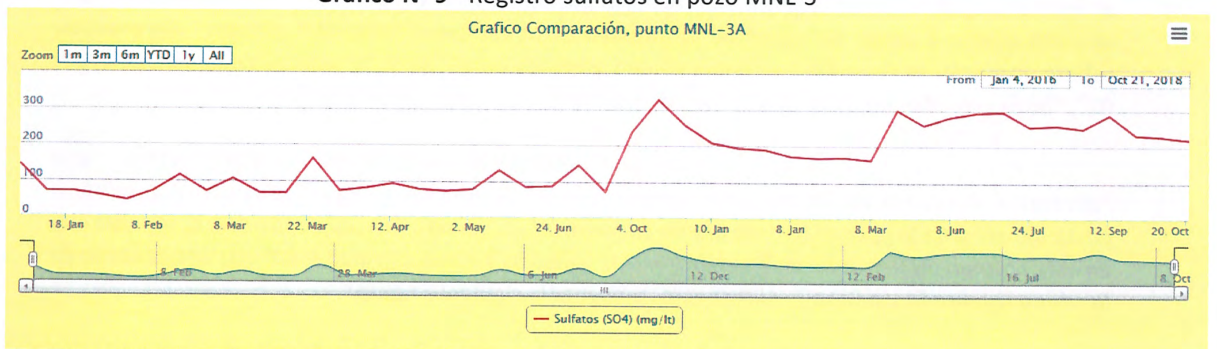
43. A su turno, cabe consignar que el Plan de Monitoreo Robusto del Recurso Hídrico – Calidad, de abril de 2015, aprobado mediante Ord. N° 302, de 30 de mayo de 2016, de la DGA de la Región de Atacama (en adelante, “Ord. N° 302/2016 DGA”), considera un pozo multinivel<sup>4</sup> como parte del sistema de monitoreo asociado al depósito de lastre, denominado MNL-3, que también da cuenta de la precitada alteración, según se puede apreciar a continuación:

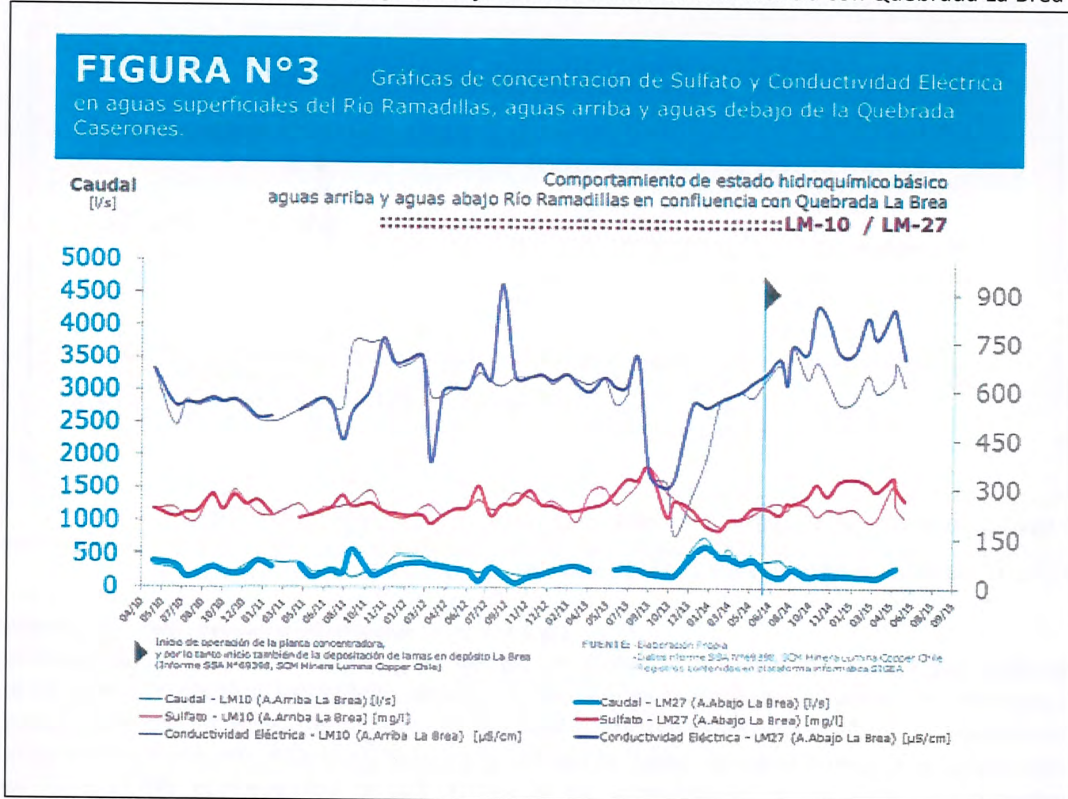
Figura N° 2

Comportamiento aguas arriba y aguas abajo Río Ramadillas en confluencia con Quebrada La Brea

- Ord. N° 181/2016, DGA-Atacama: “Parámetros in-situ (...) se observa leve ascenso de la conductividad del flujo superficial del río Ramadillas luego de su confluencia con la denominada Quebrada La Brea (RAM-SUP 648 µS/cm versus RAM-INF 761 µS/cm) [...] Del mismo modo, cabe resaltar que posterior a la confluencia del río Ramadillas con Quebrada La Brea se observa un registro de orden relativamente similar al encontrado en algunos de los pozos ubicados aguas abajo del cutoff en Quebrada La Brea (a modo de ejemplo: POB-06B 1.325 µS/cm...).”

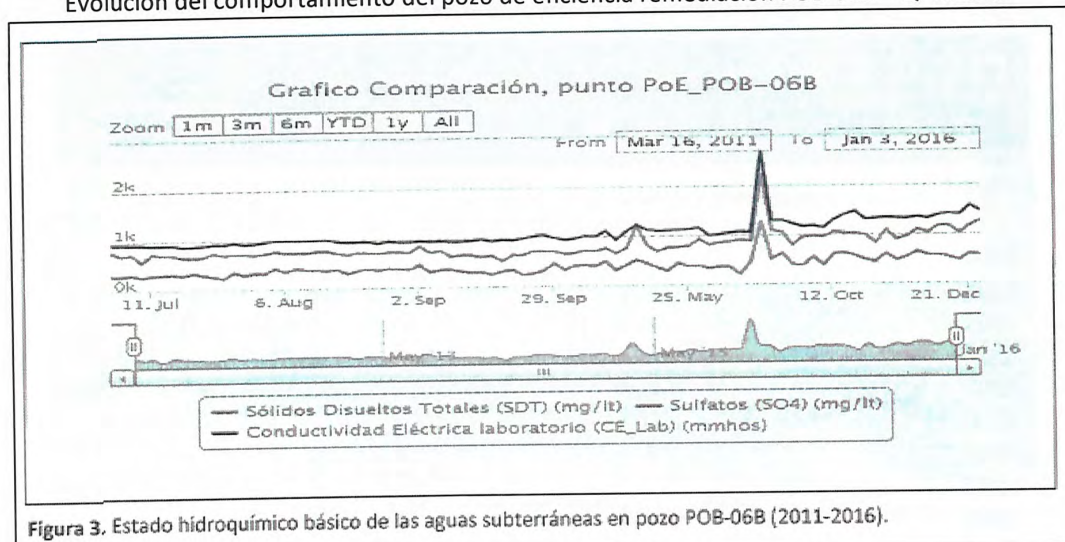
Figura N° 3

Evolución del comportamiento del pozo de eficiencia remediación POB-06B – Q. La Brea

- En base a lo expuesto, concluye que “el sistema acuifero que subyace al depósito de lamas ha sufrido un proceso de alteración hidroquímica, superando los umbrales máximos de referencia de aquellos parámetros indicativos fijados en el denominado Plan de Monitoreo Robusto - Calidad del mencionado proyecto minero. Al respecto, cabe enfatizar que el depósito de lamas, se constituye como la única perturbación antrópica de la componente ambiental de hidroquímica en el sector. [...] la configuración del proceso de contaminación del sistema hídrico alojado en el medio acuifero de la denominada Quebrada La Brea responde a la permanente infiltración de las aguas embalsadas y su posterior avance a través de dicha zona acuifera, situación que según los registros del pozo POB-06B (pozo de eficiencia) no estaría siendo remediada de la manera más eficiente por la batería de pozos dispuestos para ese fin en la denominada Quebrada La Brea, situación que posibilitaría el ingreso de dichos flujos hacia el medio acuifero del río Ramadillas [...] los antecedentes a la vista sugieren evidentemente que, una vez interceptados los flujos subterráneos de la denominada Quebrada La Brea por el medio acuifero del río Ramadillas, éste sufre una alteración significativa de las propiedades físico químicas de las aguas que escurre subterráneamente por su trazado, lo cual se reitera, deja en evidencia un deficiente funcionamiento del sistema de remediación. [...] se observa una leve alteración del flujo superficial, situación que puede ser explicada porque en el régimen de interacción entre el medio superficial y el medio subterráneo, la recarga predominante es la que se genera desde el medio superficial hacia el medio subterráneo, lo cual eventualmente atenúa la alteración hidroquímica de los escurrimientos en superficie.”

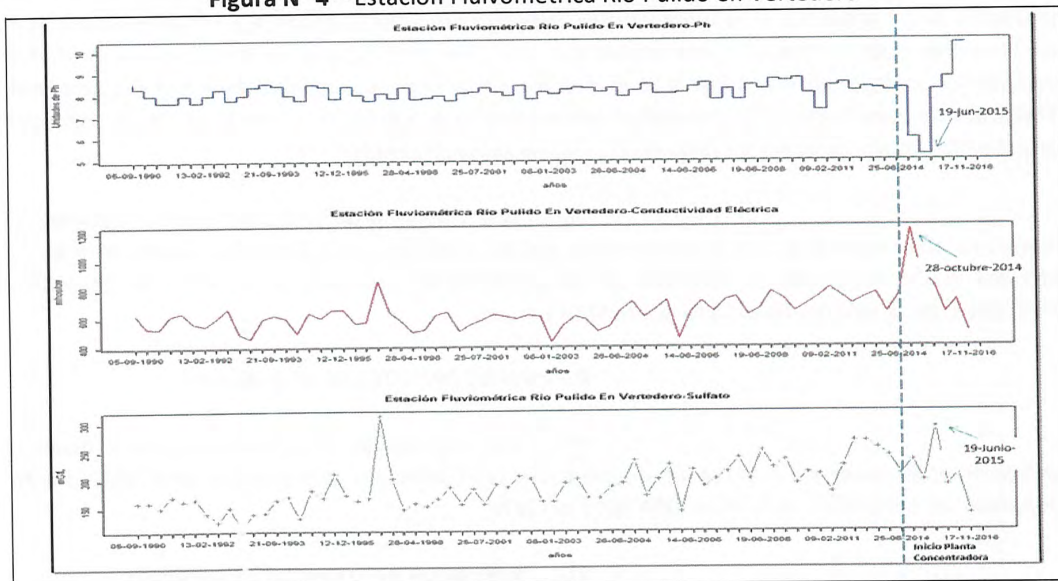
Figura N° 4 – Estación Fluviométrica Río Pulido en Vertedero

carácter antrópico, principalmente debido a los procesos de infiltración provenientes desde la Quebrada La Brea, lugar en donde se emplaza el Depósito de Lamas del Proyecto Caserones.” Adicionalmente, expone que se revisaron los datos en la Estación Fluviométrica D.G.A. Río Pulido en Vertedero, que correspondería al punto de control rutinario más cercano a las obras mineras del Proyecto Caserones distante aproximadamente 35 kilómetros aguas abajo, pudiendo observarse que entre octubre de 2014 y junio de 2015, se registraron alteraciones significativas de los registros de calidad de aguas en dicha estación, en particular, en los parámetros de pH, Conductividad Eléctrica y Sulfatos (alcanzando su nivel más alto en 27 años), según se puede apreciar en la siguiente figura:

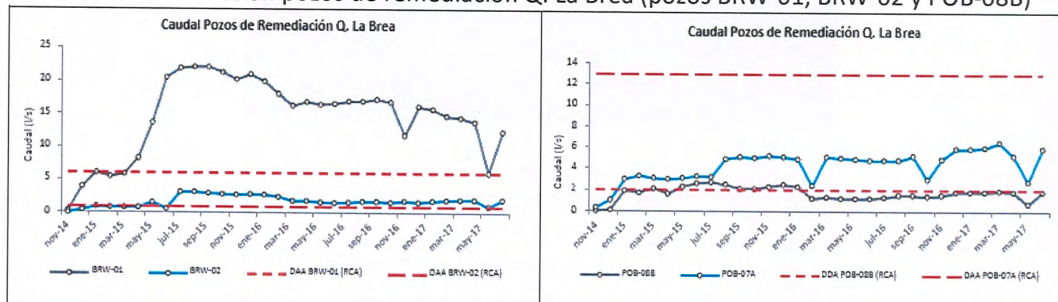
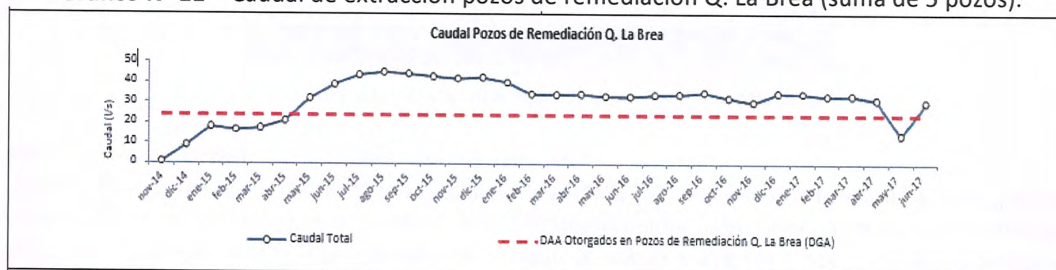
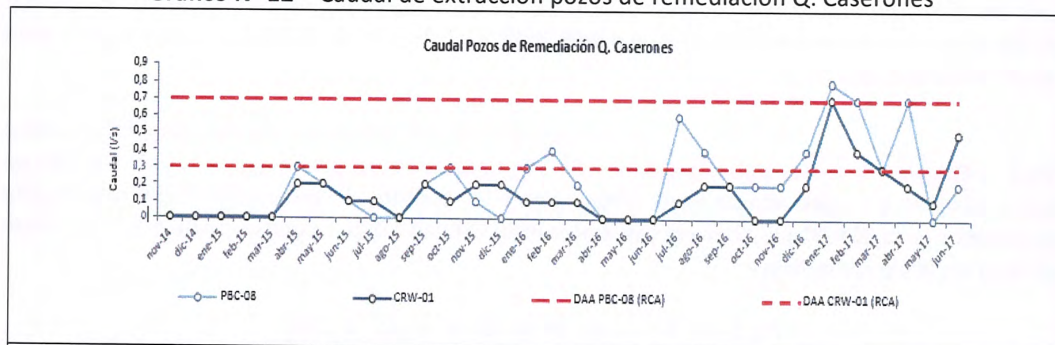
\* Los DAA otorgados por la DGA al conjunto de pozos de remediación asociada a Q. La Brea corresponde a 28 l/s, mientras el valor establecido en RCA N°13/2010, respecto a estos corresponde a 20 l/s (Considerando 7, VII.1, a.1)

107. Por otra parte, en relación a la remediación asociada a Quebrada La Brea, la DGA Atacama, a través de Ord. DGA N° 667, de 22 de diciembre de 2017, releva que la Empresa declara que en relación a la activación de la fase de remediación, se “[c]onsidera la construcción y habilitación de nueve pozos de recuperación de agua infiltrada, seis ubicados entre el muro del embalse y la zanja cortafugas y tres adicionales en el sector norte de la zanja cortafugas. Los pozos PRLB 1 al 6 se encuentran operativos desde octubre de 2015 y la totalidad (9 pozos) a partir del 17 de enero de 2016”. Agrega, que “según los registros incluidos en la Tabla 24 del Informe PMR-Calidad, entre Enero y Junio de 2017, se bombearon en promedio 58 l/s.”

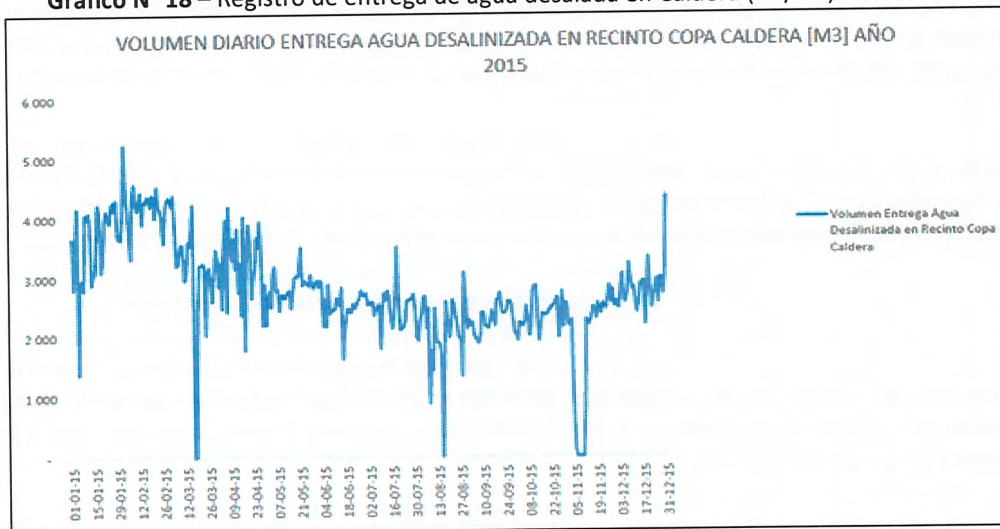
**Gráfico N° 18 – Registro de entrega de agua desalada en Caldera (m<sup>3</sup>/día) – Año 2015**

134. De los antecedentes expuestos, es posible sostener que SCM ha entregado desde el año 2015 menor cantidad del agua desalada a que se comprometió en el marco de la evaluación ambiental del proyecto Caserones, como se puede apreciar en los siguientes gráficos y tabla:

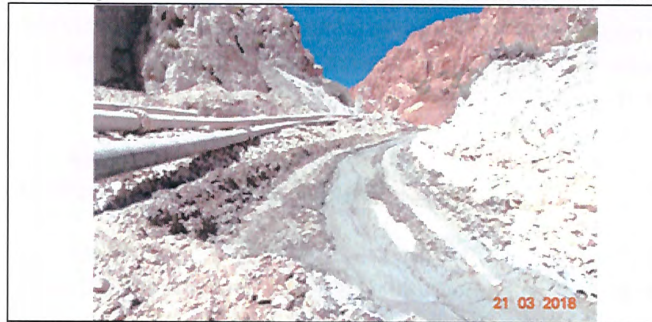
- El sector de la rotura del lamaducto, se produjo a 700 metros aproximadamente quebrada arriba de la obra de captación descrita en la estación precedente. En el trayecto, aproximadamente a unos 80 metros del punto de captación, se constató un corte de talud con el cual se efectuó un pretil de contención en el mismo lugar. A continuación, y en dirección hacia el punto de rotura, se constató al costado derecho presencia de lamas derramadas recientemente, según se aprecia en la siguiente fotografía:

**Fotografía N° 3 – Recorrido lamas en Quebrada Variante 2**

- El derrame de lamas recorrió una distancia de 700 metros por el camino ubicado a un costado del lamaducto el que posee un ancho de 3 metros, desde la rotura hasta la obra de captación IP-A2.

*“f.- Limpieza de todo el sitio afectado por el derrame de lamas en la quebrada Variante 2, que incluya desde el punto de fuga en el lamaducto ocurrido el 20 de marzo, hasta la obra de captación de aguas en la citada Quebrada y los alrededores que posean lamas. La limpieza debe considerar no aumentar el grado de afectación sobre el suelo, la flora, vegetación y fauna ya existente. La presente medida tendrá una duración de 15 días hábiles a partir de su fecha de notificación y se decreta en conformidad a lo dispuesto en la letra a) del artículo 48 de la LO-SMA.”*

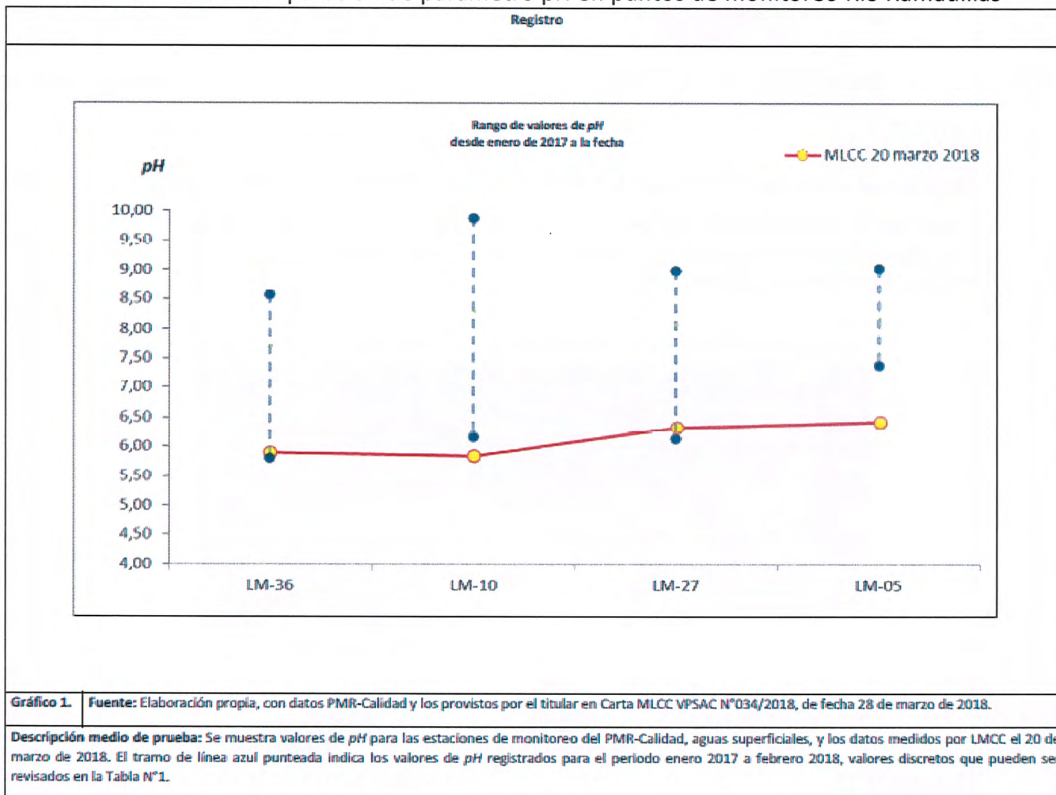
- En base a las mediciones *in-situ* tomadas con fecha 20 de marzo de 2018, por SCM, es posible concluir que los valores de pH de las estaciones LM-36, LM-10, LM-27, LM-05, se encontrarían por debajo de los valores máximos y medios –e incluso mínimos–, del parámetro registrado para esos puntos en el año anterior al evento, según se puede apreciar en el **Gráfico N° 19**. Lo anterior, da cuenta de efectos directos del derrame de lamas en la calidad de las aguas del río Ramadillas.

**Gráfico N° 19 – Comparación de parámetro pH en puntos de monitoreo Río Ramadillas**

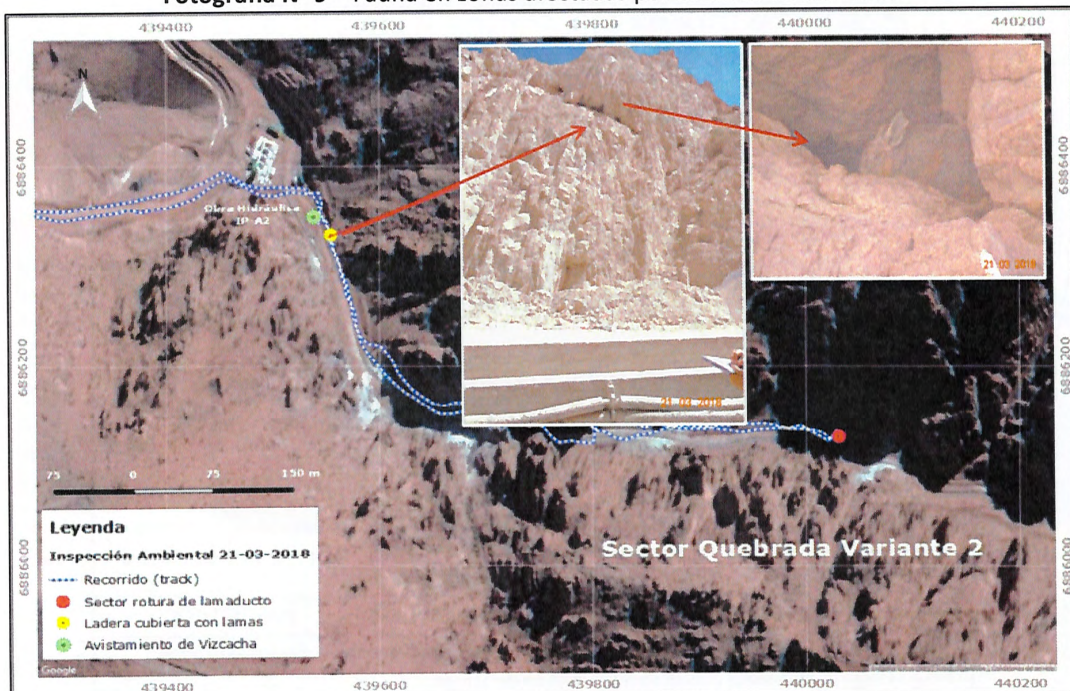
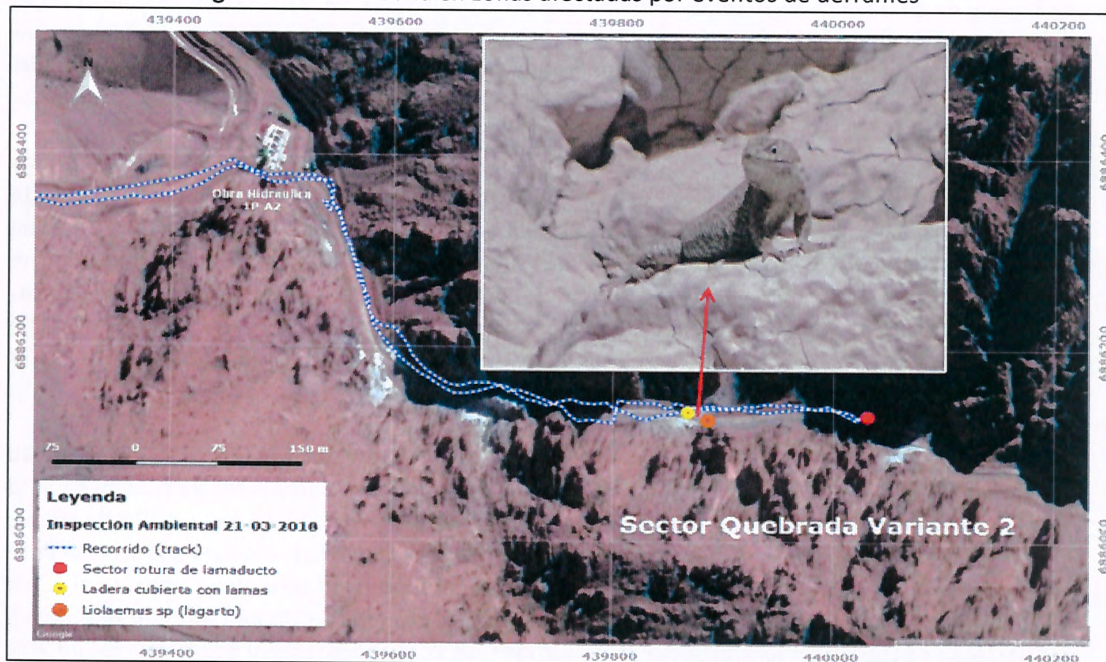
145. Por otra parte, con ocasión de estos derrames y la consiguiente afectación de suelo y un conjunto de especies vegetales, resulta posible sostener una eventual afectación al componente fauna en el área en que ocurrieron estos incidentes. En efecto, durante la actividad de inspección pudo advertirse un individuo de Vizcacha (*Lagidium Viscacia*), especie en categoría de conservación oficial Preocupación Menor (LC) según el D.S. N° 06/2017 del MMA, y un ejemplar de herpetofauna (réptil) correspondiente a *Liolaemus sp*, los que se encontraban en terrenos cubiertos con lamas secas. Al respecto, el análisis de gabinete releva que las especies vegetales afectada constituyen la base alimenticia de estas especies (así como otras, identificadas en la evaluación ambiental del proyecto) por lo que su recubrimiento con lamas, obligaría a que deban desplazarse a sitios no afectados y, en el caso de especies de baja movilidad, su sobrevivencia se encontraría en riesgo.

Fotografía N° 9 – Fauna en zonas afectadas por eventos de derrames
