En lo principal: deduce demanda de reparación de daño ambiental. **En el primer otrosí:** solicita se mantenga la medida cautelar innovativa decretada en autos. **En el segundo otrosí:** solicita se tengan por reiterados los documentos que indica, como medio de prueba. **En el tercer otrosí:** acompaña medio de prueba.

Ilustre Tercer Tribunal Ambiental

Solicitamos desde ya se condene a D&S a reparar, materialmente y con especial celo, el gravísimo daño ambiental que causó en el río Rahue, sector Cancura, luego de haber dragado y extraído material desde su cauce y riberas hasta el hartazgo, de manera absolutamente irracional, y excediendo todas sus autorizaciones ambientales, al extremo de haber terminado modificando el régimen natural de escurrimiento del mencionado río, cuyo eje hidráulico acusa actualmente una baja de casi 5 metros y una destrucción severa de sus riberas, entre otras afectaciones igualmente graves.

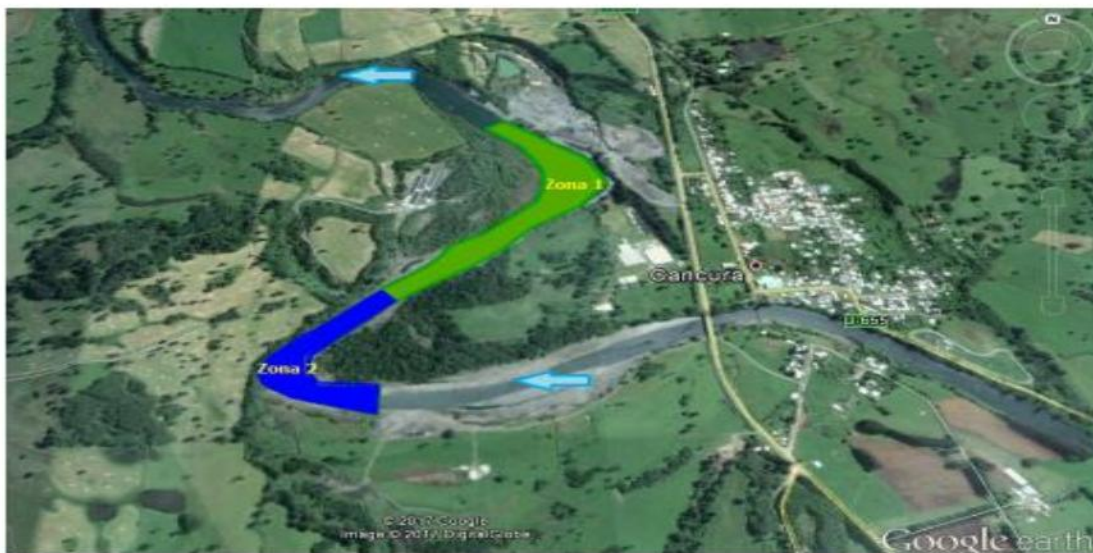
Figura 1. Zonas de extracción originales

La siguiente imagen muestra las zonas de extracción originalmente autorizadas a D&S:

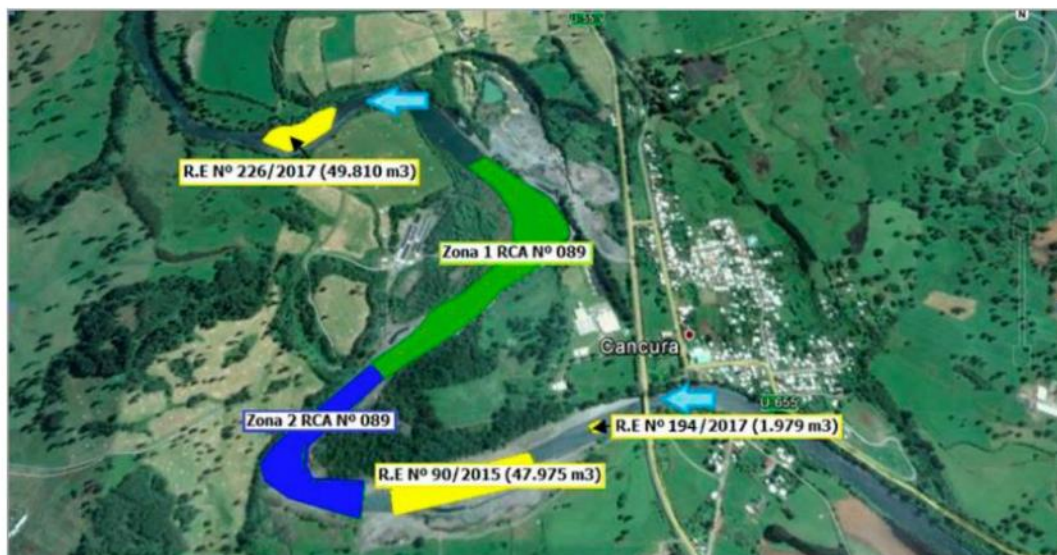
Figura 2. Consultas de Pertinencia para ampliaciones del proyecto original aprobado mediante la RCA N° 89.

Tales consultas de pertinencia se tradujeron en la creación de tres nuevos polígonos de extracción, que se muestran en amarillo en la siguiente imagen:

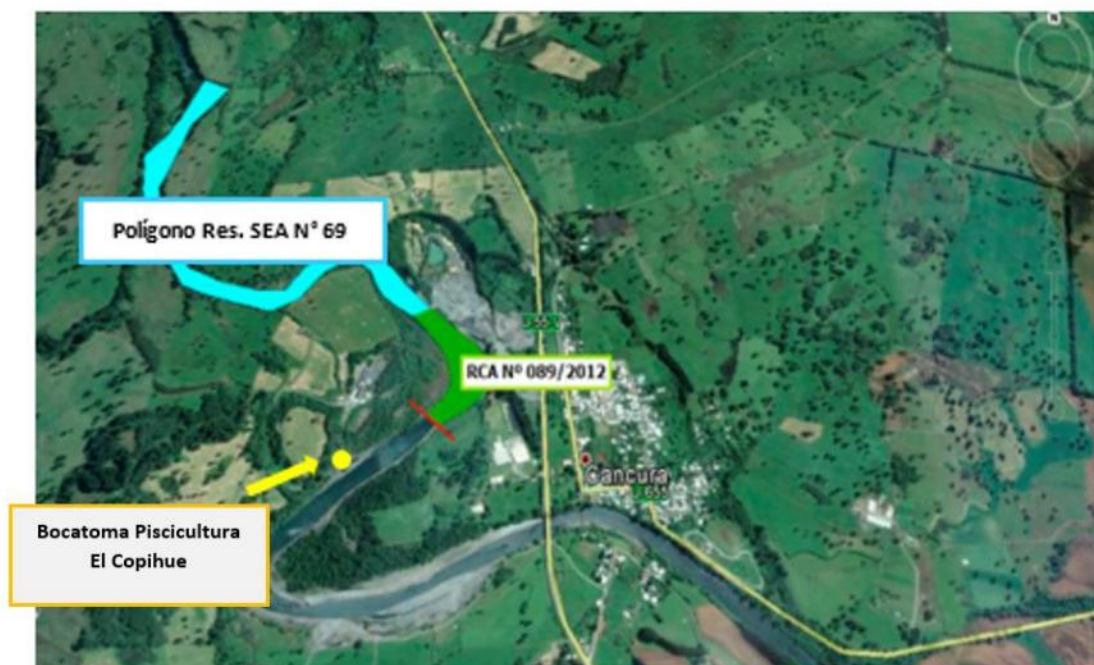
Figura 4. Nuevo polígono de extracción asociado a la solicitud de pertinencia que culminó con la Res. Exenta SEA N° 69-2018

Por la misma época, **mediante una nueva (cuarta) consulta de pertinencia**, aprobada por la Resolución Exenta N° 69 de 23 de febrero de 2018, el SEA autorizó a D&S para trasladar toda la parte del polígono de extracción que había sido restringido en marzo de 2017, hacia el sector aguas abajo de la Piscicultura. Con ello, la situación de la Piscicultura se hizo insostenible, tal como ocurre hasta el día de hoy.

La siguiente imagen muestra cómo quedó ubicado el polígono de extracción de D&S luego del pronunciamiento del SEA:

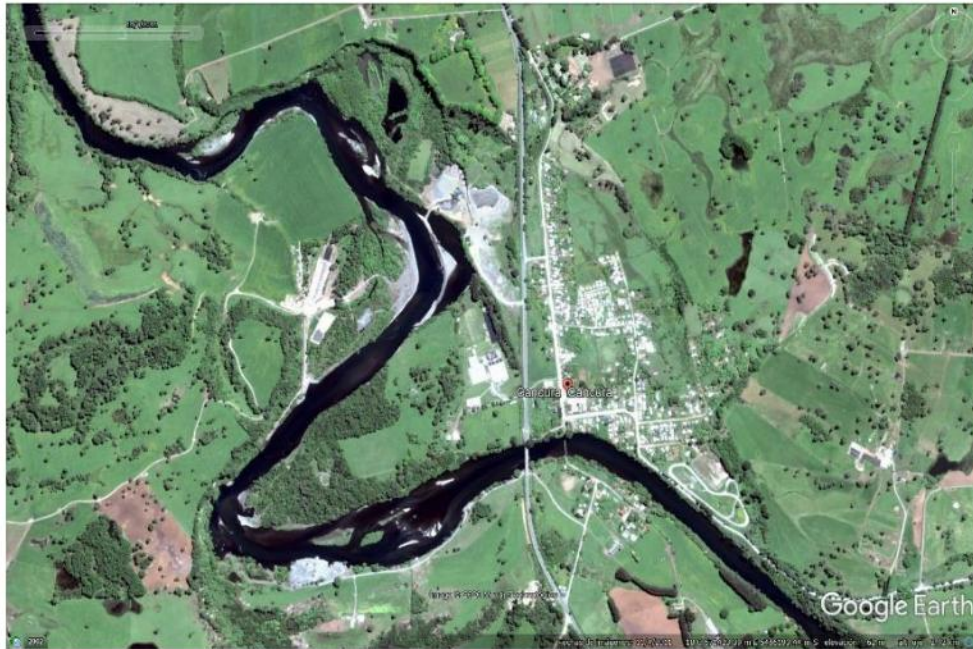
Figura 6. Entorno y estructura del río Rahue al año 2011

Así, a partir de las imágenes anteriores es posible apreciar una clara afectación al entorno del río Rahue. Antes de la extracción de áridos de D&S el paisaje adyacente al río presentaba un nivel de intervención antrópica de carácter bajo, la cual cambio radicalmente una vez que el proyecto inició su operación.

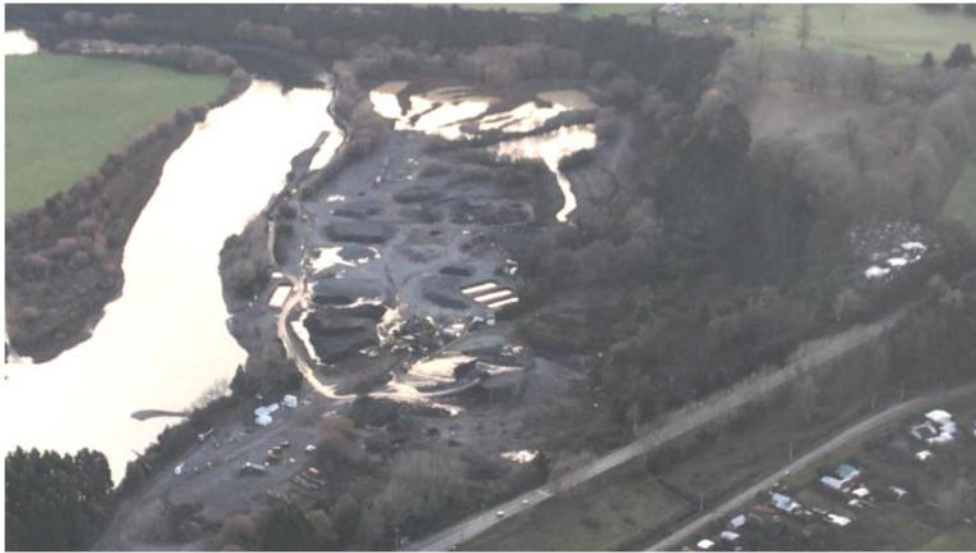
Figura 8. Afectaciones al paisaje en el entorno del río Rahue. Fotografía tomada el 19 de junio de 2019

Ello también queda demostrado al revisar el sector sobre el metraje 2.050 del río, que, recordemos, fue el polígono de extracción reubicado por D&S el año 2018:

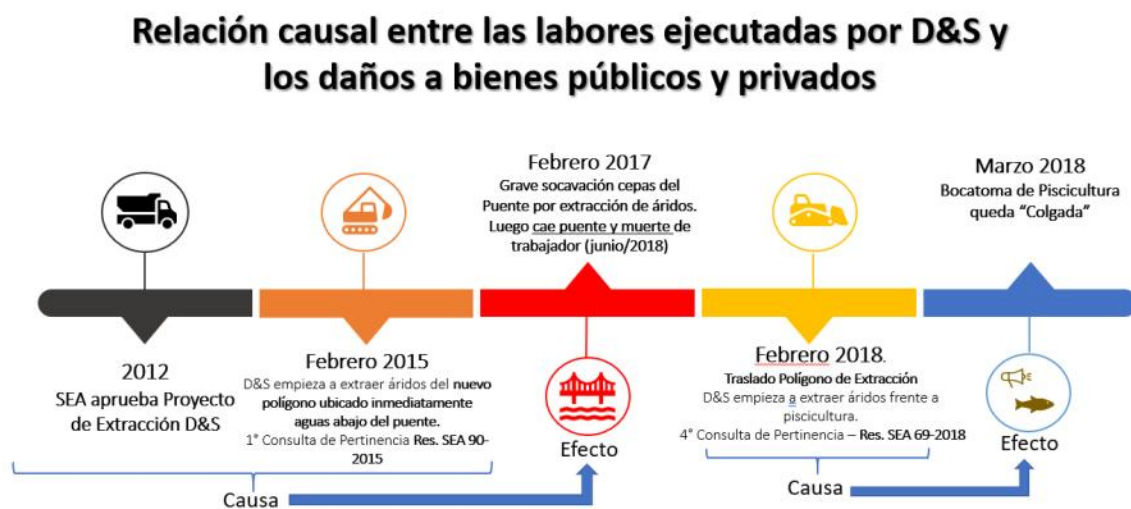
Figura 10.

En segundo lugar, al revisar los hitos que marcan la modificación del proyecto de D&S, se advierte que cada vez que se habilitaba un nuevo polígono de extracción, la estructura u obra que se encontraba aguas arriba sufría un perjuicio directo.

La siguiente Figura grafica la estricta relación de causalidad entre los pronunciamientos favorables del SEA (Res. Ex. N° 90/2015 y N° 69/2018) y los perjuicios sufridos en el antiguo Puente Cancura y en la zona en la que se emplaza la bocatoma de la Piscicultura de Aquafarms:
