Valdivia, a cuatro de agosto de dos mil veintitrés.

2. De acuerdo a la Resolución Reclamada, el Sr. Hernández es titular de los siguientes proyectos: a) "Vertedero Industrial Controlado Dicham", cuya Declaración de Impacto Ambiental ("DIA") fue calificada favorablemente por la Comisión Regional del Medio Ambiente ("COREMA") de la Región de Los Lagos mediante la Res. Ex. N° 548, de 23 de julio de 2007; b) "Modificación Vertedero Dicham", cuya DIA fue calificada favorablemente por la COREMA Región de Los Lagos, mediante su Res. Ex. N° 436, de 16 de agosto de 2010. Ambos se ejecutan en la unidad fiscalizable denominada "Vertedero Dicham", ubicado en el sector rural de Dicham, comuna de Chonchi, Provincia de Chiloé, Región de Los Lagos. El acceso al vertedero es a través de la ruta 5 Sur, se encuentra aproximadamente a 22 kilómetros de la ciudad de Castro.

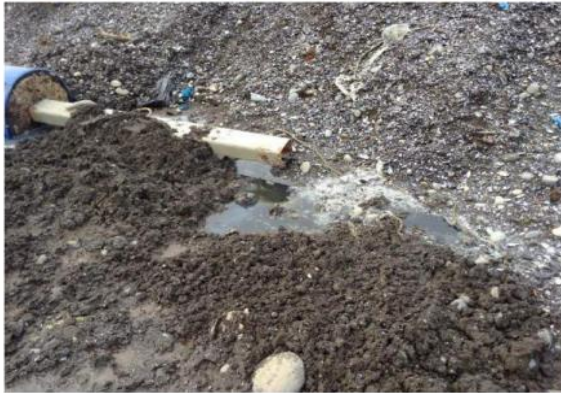
**Figura N°3: Registro de presencia de lixiviados en la base de la disposición de residuos en el norte del vertedero, aportadas por la SMA en su Informe Técnico de Fiscalización Ambiental de julio de 2019 (fs. 7204 y ss.). Fuente: DFZ-2019-483-X-MP fs. 7232.**

Fotografía 19.		Fecha: 05-07-2019		Fotografía 20.	
Coordenadas UTM DATUM WGS84 HUSO 18		Norte: 5279872.16	Este: 594759.05	Coordenadas DATUM WGS84 HUSO 18	
		Norte: 5279852.37	Este: 594741.43		
Descripción del medio de prueba: Fotografías 9 y 10 muestran lixiviados aposados en base de la torta de residuos por el sector norte del vertedero			Descripción del medio de prueba: Idem fotografía 19.

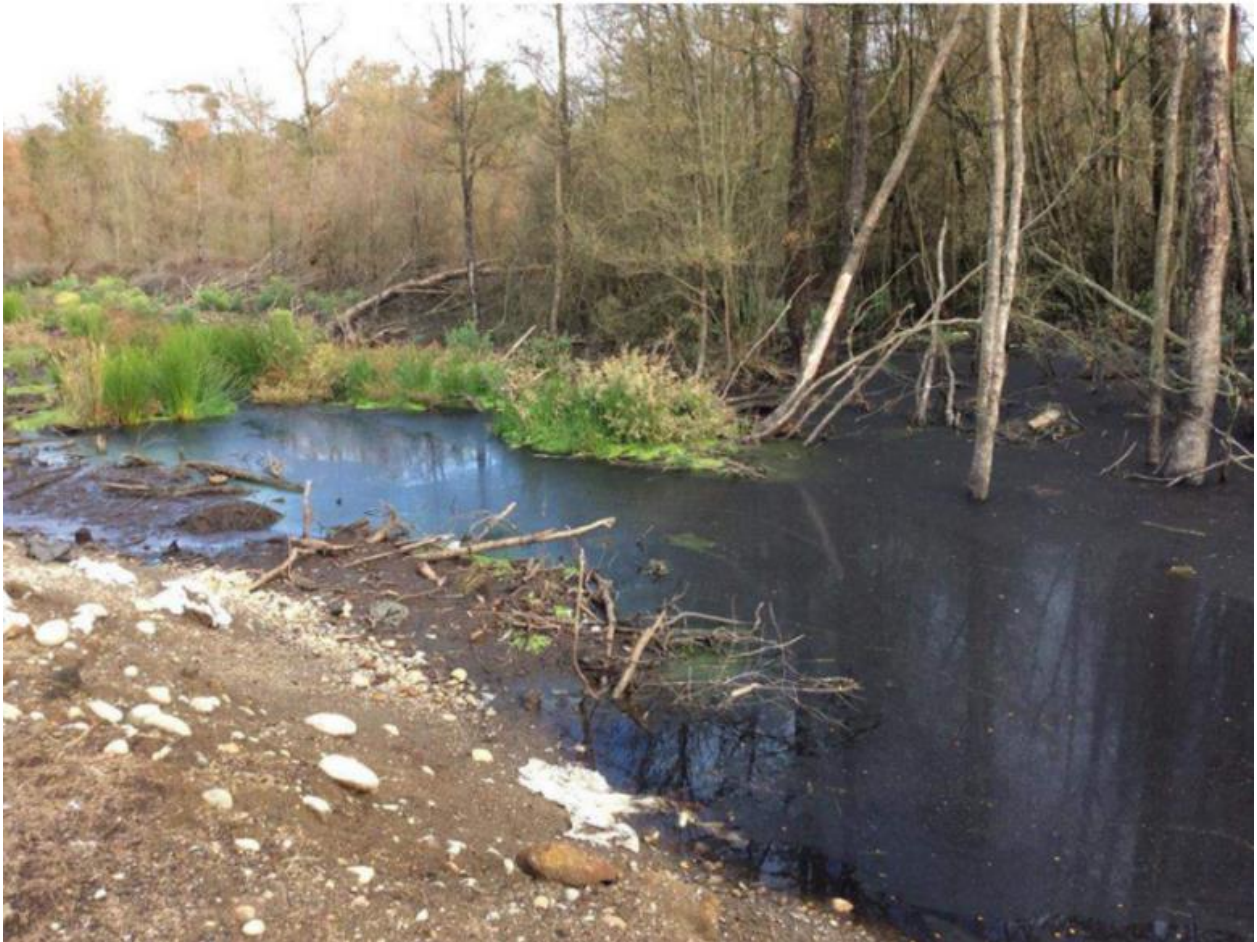
**Figura 15: Detalle de la acumulación de líquidos lixiviados al oeste del VID, en el sitio de la Sra. Rosalba Navarro.** Fuente: DFZ-2019-489-X-RCA-IA de abril de 2019 (Fs. 4405)

- iii) En DFZ-2019-489-X-RCA-IA de abril de 2019 se señala que se observó acumulación de lixiviados al lado oeste del vertedero, en el sitio de la Sra. Rosalba Navarro el 4 de abril de 2019 (fs. 4405 y 4406).

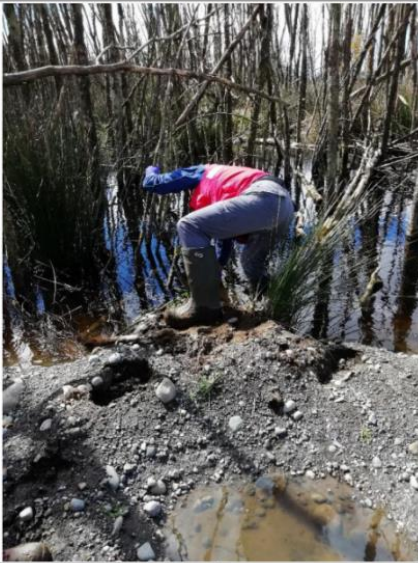
**Figura N° 17: Evidencia de toma de muestras en zonas inundadas.** Fuente: DFZ-2019-2136-X.RCA de noviembre de 2019 (Fs. 5128)

Fotografía 1		Fecha: 25-09-2019		Fotografía 2.	
Coordenadas UTM DATUM WGS84 HUSO 18		Norte: 5279927 Este: 594754		Coordenadas DATUM WGS84 HUSO 18	
		Norte: 5279913 Este: 594705			
Descripción del medio de prueba: Se observa la toma de agua superficial del sector Norte colindante al vertedero Dicham, correspondiente al punto de muestreo N°1, punto muestreado también por el titular del vertedero.			Descripción del medio de prueba: Se observa la toma de agua superficial del sector Oeste colindante al vertedero Dicham, correspondiente al punto de muestreo N°2, punto de muestreo también realizado por el titular del proyecto.

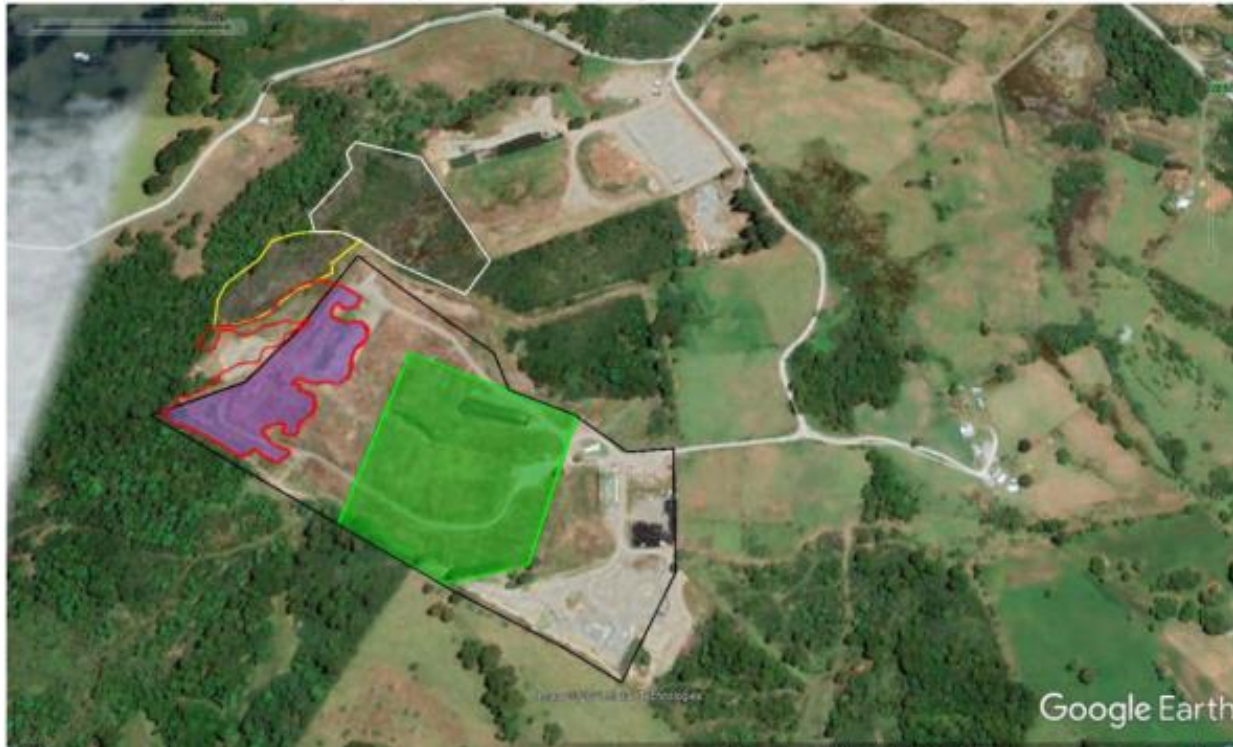
**Figura N° 18: Área de intervención del proyecto Vertedero Dicham estimada por la SMA en su resolución sancionatoria. En verde se presenta el área contenida en el cambio de uso de suelo, en amarillo y blanco el bosque nativo anegado, en rojo el bosque talado, dentro de la cuál se encuentra el área lila que corresponde al área del bosque talado que se encuentra dentro del área intervenida por el proyecto y en negro área de intervención del proyecto. Fuente: Res. Sancionatoria (Fs. 7031)**

La siguiente tabla resume el análisis formulado por la autoridad, en la que define un área de bosque afectada por inundaciones de aproximadamente de 2,26 ha.
