MEMORÁNDUM D.S.C. N° 826/2024

MAT. : Solicita medida urgente y transitoria que indica

IMAGEN 1: TRAZADO NUEVA LÍNEA 2X220 NUEVA ALTO MELIPILLA - NUEVA CASABLANCA - LA PÓLVORA - AGUA SANTA

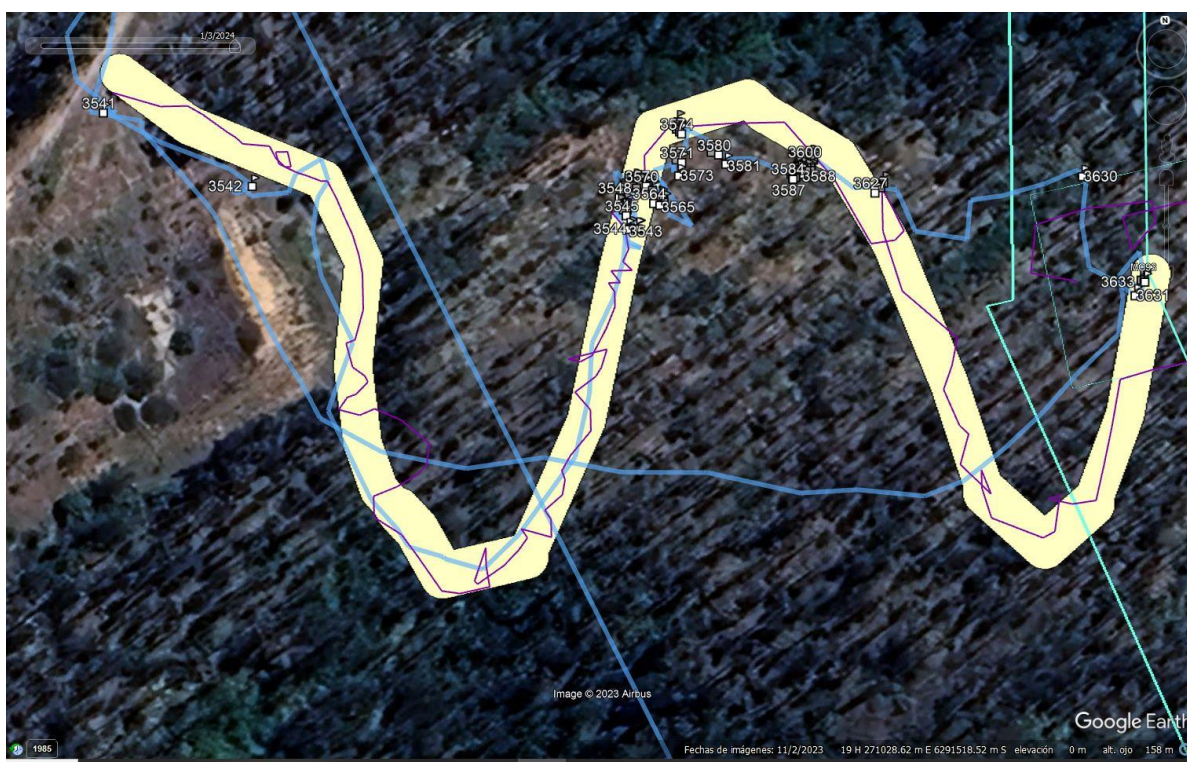
IMAGEN 2: TRACKS RECORRIDOS SMA Y TITULAR TORRE MC93

- MC93: El track de última visita (diciembre 2023) presentado por el titular, consideró los mismos lugares en que la SMA realizó en su recorrido, sin embargo, el reporte del titular no hace mención respecto de la presencia de geófito *Conanthera campanulata*, lo cual sí fue constatado en las inspecciones de la SMA.

Esto se ejemplifica en las siguientes imágenes, en que se puede apreciar en color celeste el recorrido realizado en las inspecciones ambientales de la SMA, junto a los individuos identificados, y en color morado el recorrido presentado por el titular, sin identificación de individuos a nivel de especie:

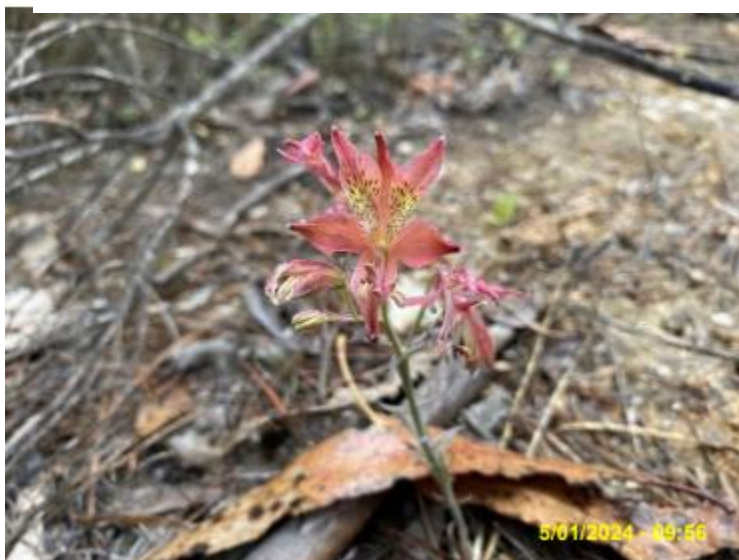
IMAGEN 4: ALSTROEMERIA MARTICORENAE EN TORRE PAS10

- PAS10: El track de última visita (diciembre 2023) presentado por el titular, consideró los mismos lugares en que la SMA realizó en su recorrido, sin embargo, el reporte del titular no hace mención respecto de la presencia de geófitas con características de *Alstroemeria marticorenae*, lo cual sí fue constatado en las inspecciones de la SMA.

Esto es especialmente relevante considerando el nuevo antecedente levantado por la Oficina Regional de Valparaíso, que ha encontrado en las áreas de afectación individuos de otra especie en categoría de conservación, la especie *Alstroemeria marticorenae*, y que dicha especie corresponde a un endemismo exclusivo de la Región de Valparaíso y se encuentra en categoría de conservación “En Peligro” (DS N°44/2021 MMA).

Detención de la instalación de las siguientes 10 torres: CP37, CP38, CP67, MC88, MC93, MC130, PAS10, CP36, CP39 y CP44 incluyendo gestiones de preparación de terreno y trazado de caminos y de rescate de individuos de geófitas sin plan de rescate y relocalización previamente aprobado por el SAG.
