Valdivia, veintitrés de febrero de dos mil veinticuatro

- 1) A fs. 1 y ss., en causa rol N° **R-21-2023**, Bolívar Ruiz Adaros, abogado, en representación convencional de doña **Heather Price Saffery** y de doña **Gillian Price Saffery**, ambas por sí y en representación de la **Sucesión Price Saffery**, interpuso reclamación del art. 3°, inciso 3°, de la Ley N° 21.202, en contra de la Res. Ex. N° 378, de 26 de abril de 2023, del Ministerio del Medio Ambiente (MMA), que dispuso reconocer como humedal urbano al humedal Price, ubicado en la comuna de Hualpén.

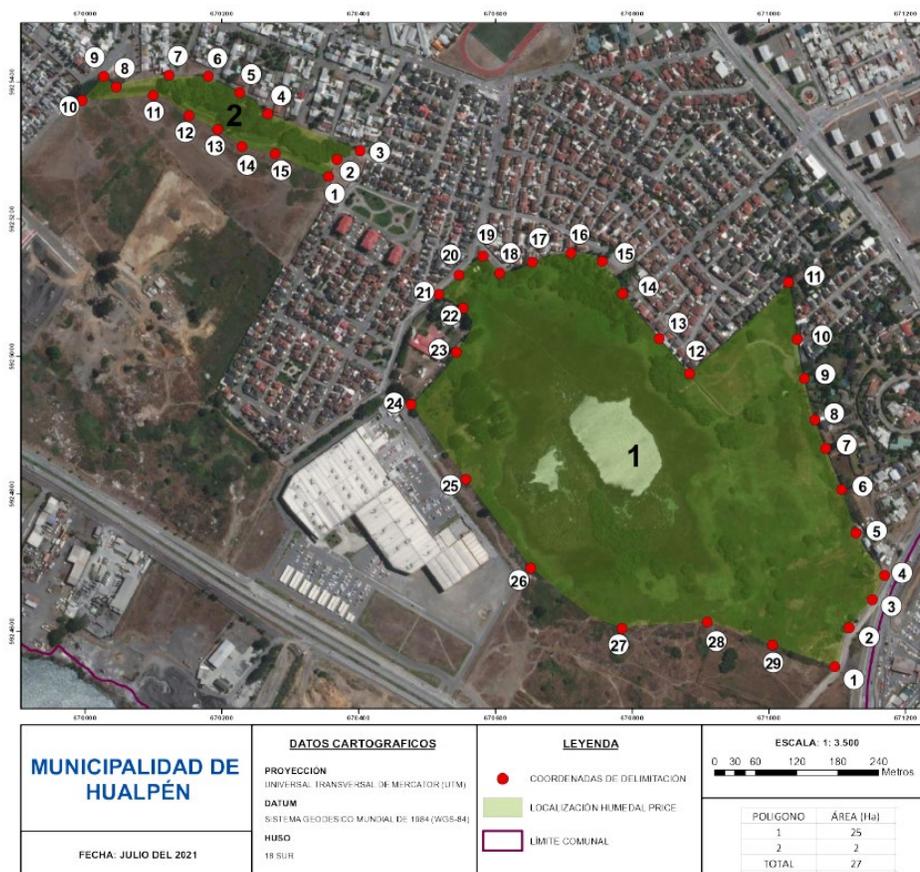
Figura 1: Cartografía Humedal solicitado por la Municipalidad de Hualpén. Fuente: fs. 317 y 318.

1) A fs. 284, Oficio N° 881, de 16 de agosto de 2021, de don Miguel Rivera Morales, Alcalde de Hualpén al Seremi de Medio Ambiente de la Región del Biobío, que solicita reconocimiento del Humedal Urbano Price, de una superficie de 27 hectáreas, y adjunta antecedentes. A fs. 285, Oficio N° 880, en los mismos términos del anterior, enviado a la Ministra del Medio Ambiente. A fs. 285, se acompaña el expediente humedal Price. A fs. 317 y 318, folio que representa la localización.

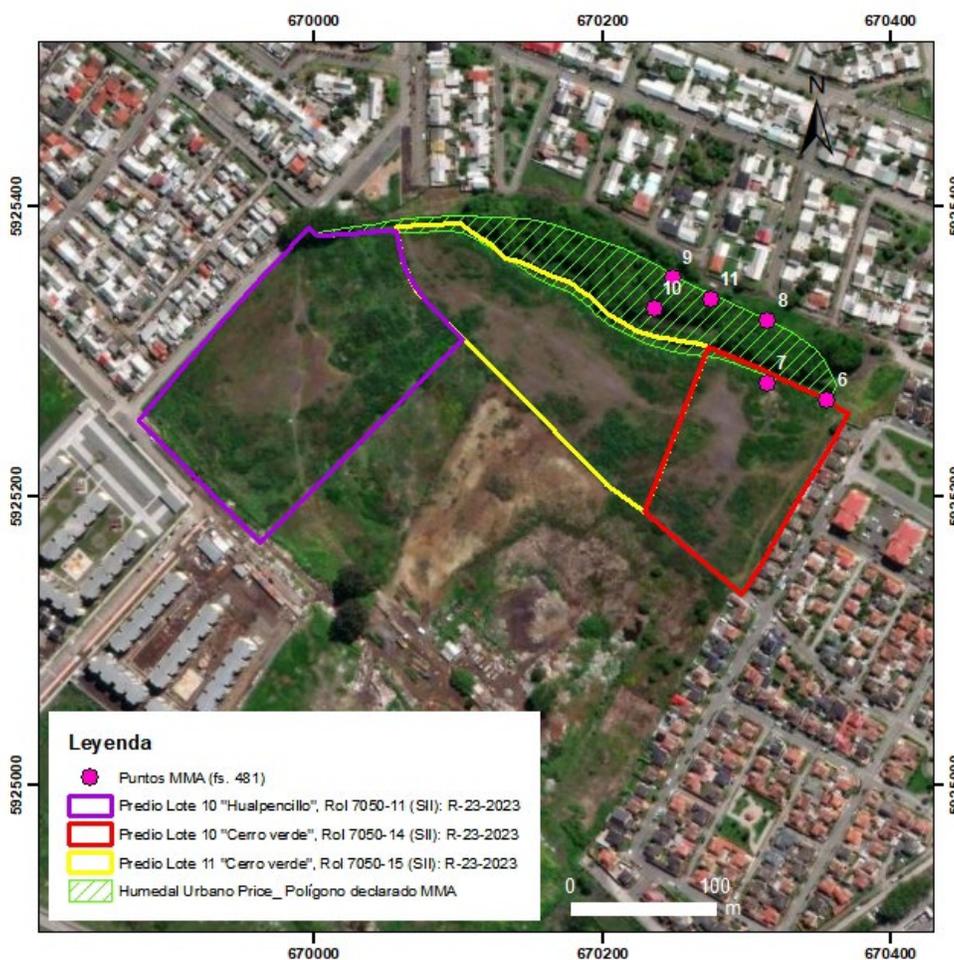
**VIGÉSIMO SEXTO.** Por otra parte, se aprecia que los predios relacionados con la causa R-23-2023 coinciden con el humedal en una superficie menor. En el área se realizaron seis puntos de control reportados por el Ministerio del Medio Ambiente, en los que se registró agua superficial y vegetación hidrófito (puntos 6, 8 y 11) o presencia de suelos hídricos (puntos 7, 9 y 10). En este sector se advierte que la zona declarada se ajusta al cauce y los sauces que lo bordean, sin extenderse hacia otros sectores.

Figura 7: Puntos de muestreo asociados a predios de las Reclamantes causas R-23-2023. Fuente: Elaboración propia en base a antecedentes de fs. 481 y del SII.
