**FORMULA CARGOS QUE INDICA A SCM MINERA LUMINA COPPER CHILE S.A.**

**RES. EX. N° 1/ ROL D-018-2019**

**I. Antecedentes del proyecto Caserones y línea de transmisión eléctrica 2x220 kV Maitencillo - Caserones**

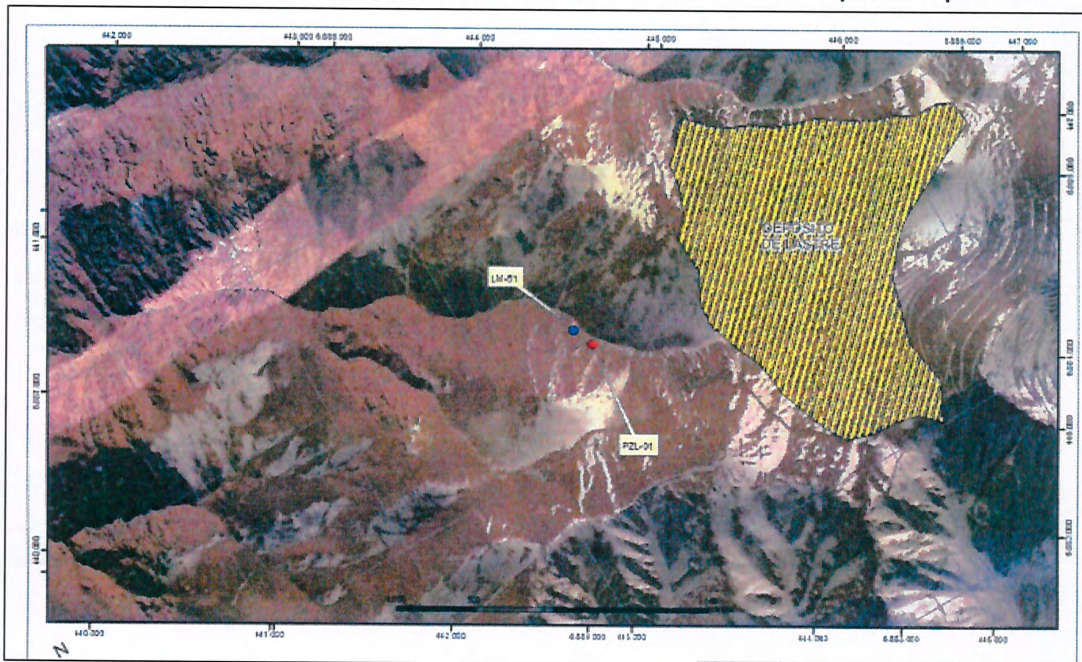
**Figura N° 1 – Ubicación geográfica de los puntos de monitoreo reportados por SCM**

39. En cuanto al primer hallazgo, cabe consignar que la empresa remitió registros semanales correspondiente a los monitoreos del pozo PZL-01, que se encuentra aguas abajo del Depósito de Lastre y, concretamente, habilitado en la Zanja Cortafugas asociada a dicho Depósito; y, del punto de monitoreo LM-51, ubicado en la Zanja Cortafuga del Depósito de Lastre. Al respecto, se debe relevar que ambos puntos, se encuentran en Quebrada La Brea (cabecera), y su ubicación puede apreciarse en las siguiente figura:

40. Al respecto, se advierte que la Empresa, con ocasión del cumplimiento de la medida urgente y transitoria, no reportó el monitoreo aguas abajo del muro cortafuga asociado al Depósito de Lastre, según lo expresado en sus propios informes. De este modo, se estima que los hechos expuestos se encuentran dotados de mérito suficiente para formular cargos sobre la materia.

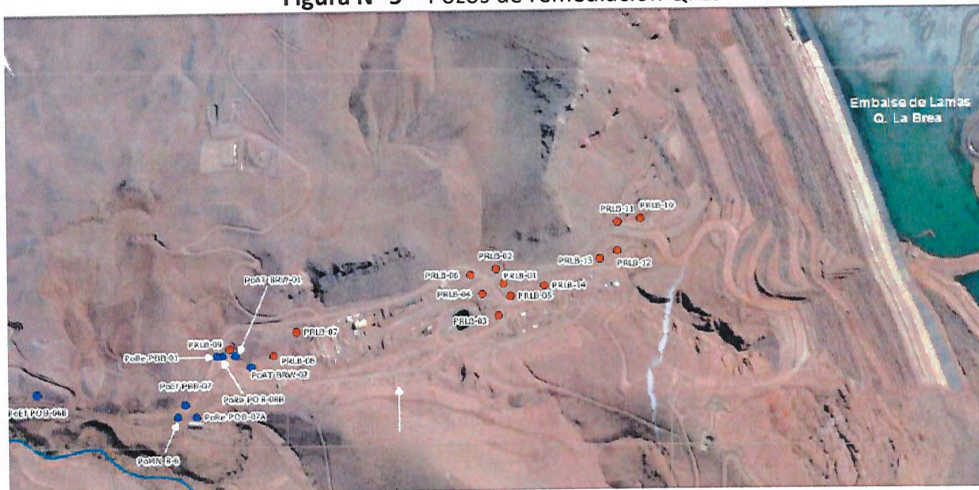
**Figura N° 5 – Pozos de remediación Q. La Brea.**

110. En consecuencia, es posible establecer que a 2017, la Empresa se encontraba operando con 14 pozos de remediación asociados al Depósito de lamas, ubicado en Quebrada La Brea, adicionales a los 5 pozos de remediación que habían sido autorizados en la RCA N° 13/2010 y el respectivo PMR Calidad-2015. La ubicación de estos, se puede apreciar en la siguiente figura:

111. De acuerdo a lo expresado en el considerando 53, se ha determinado que respecto a esta materia existe mérito suficiente para formular cargos por lo que se considerará en ello lo constatado en este Informe.
