DISCREPANCIA D15-2023-18

SC TÚNEL EL MELÓN II S.A.

MINISTERIO DE OBRAS PÚBLICAS

“Discrepancia por sobrecostos derivados de retrasos en la revisión del PID, modificaciones a las obras y requerimientos adicionales con ocasión de la pandemia”

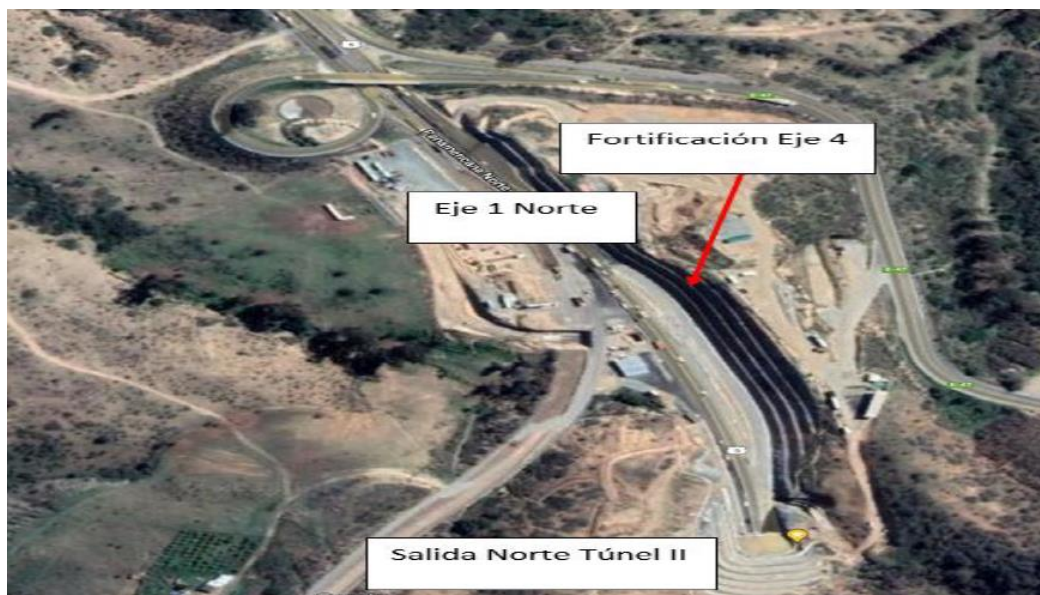
Figura N°2: Imagen sector obra reclamada Fortificación Eje 4

Fuente: "Informe Técnico Modificaciones de Obra" presentado por la SC.

La SC plantea que, casi un año después de aprobado el PID elaborado sobre la base de los Antecedentes Referenciales del Proyecto, alertó al IF sobre inestabilidades del talud del eje 4 del Sector Norte del Proyecto y sobre la necesidad que éste fuera reforzado, ante lo cual el IF le habría instruido modificar la ingeniería y fortificar diversas áreas asociadas. Finalmente, cuantifica la compensación respectiva en UF 10.967,73 más impuestos e intereses.

4. **Oficio Ord. 1413 SCRTM 861 del 21/08/19:** El IF señala que no es necesario el refuerzo de los taludes del eje N°4 para aumentar su seguridad estática y sísmica, concluyendo que las fortificaciones ejecutadas no son reconocidas como obra adicional. No obstante, instruye la terminación de dichos elementos de refuerzo, para evitar daños en el período invernal. Asimismo, reitera la obligación de la SC de solicitar la aprobación del MOP ante cualquier modificación al proyecto antes de su materialización.

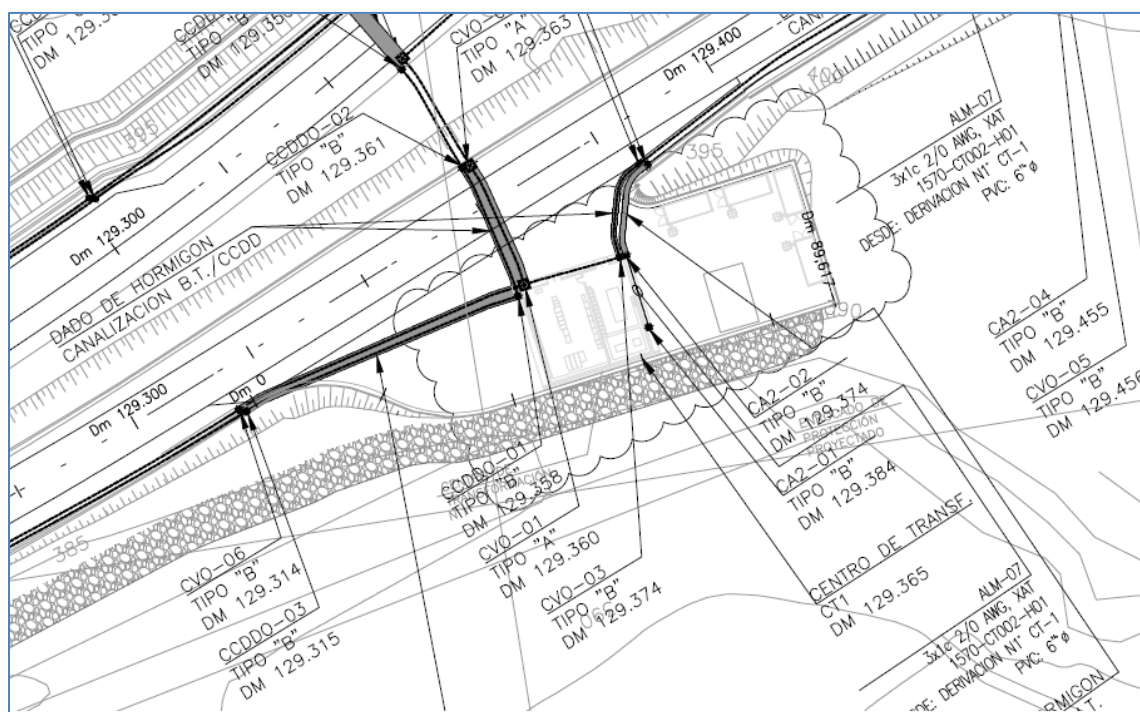
Figura N°3: Lámina Planta Canalizaciones Baja Tensión Túnel 1 – 2 Lado Sur, 03 de 08

De acuerdo a los antecedentes, el Panel verifica que la ingeniería aprobada en su versión Rev. 0 para la vialidad exterior al CT-1 no considera el diseño del acceso según el mencionado Instructivo y el Manual de Carreteras:

Fuente: párrafo 206 del Escrito de Discrepancia (ingeniería aprobada vialidad exterior CT-1).

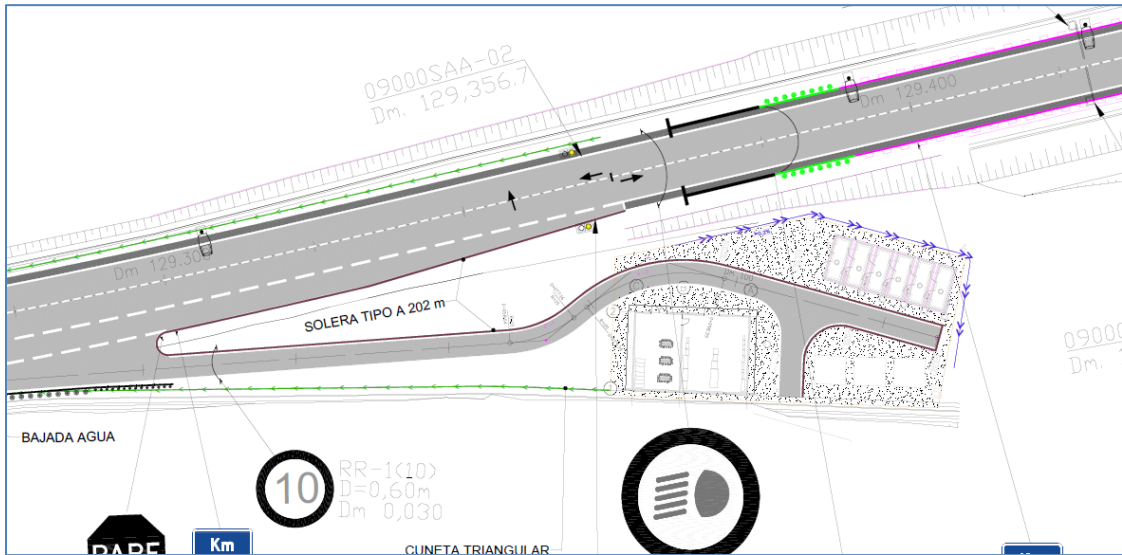
Figura N°4: Lámina TEMII-CT-1-DGE-PL-001

En cambio, se confirma que la ingeniería apta para construir (APC) para la vialidad exterior al CT-1, efectivamente considera el diseño del acceso según las normas mencionadas:

Fuente: párrafo 209 del Escrito de Discrepancia (ingeniería APC vialidad exterior CT-1).

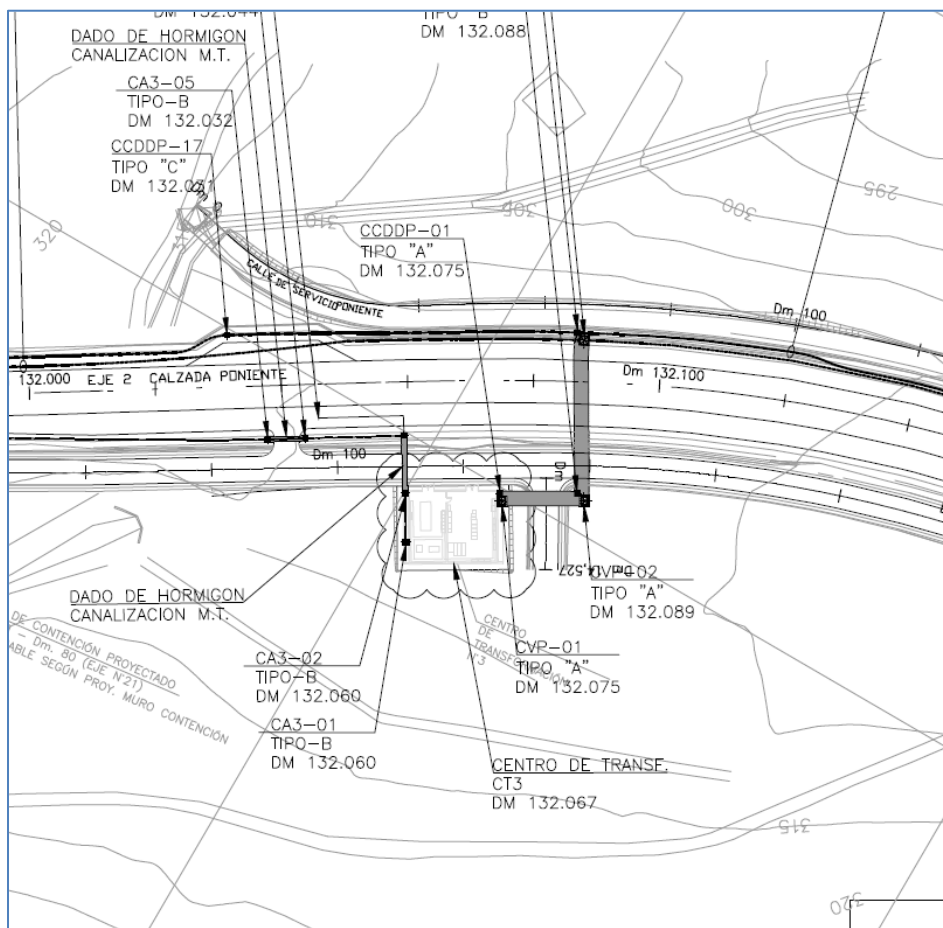
Figura N°5: Lámina Planta Disposiciones Baja Tensión Túneles Lado Norte, lámina 07 de 08

La misma situación se verifica respecto a la vialidad exterior al CT-3 y CT-4, como se muestra a continuación:

Fuente: párrafo 212 del Escrito de Discrepancia (ingeniería aprobada vialidad exterior CT-3).

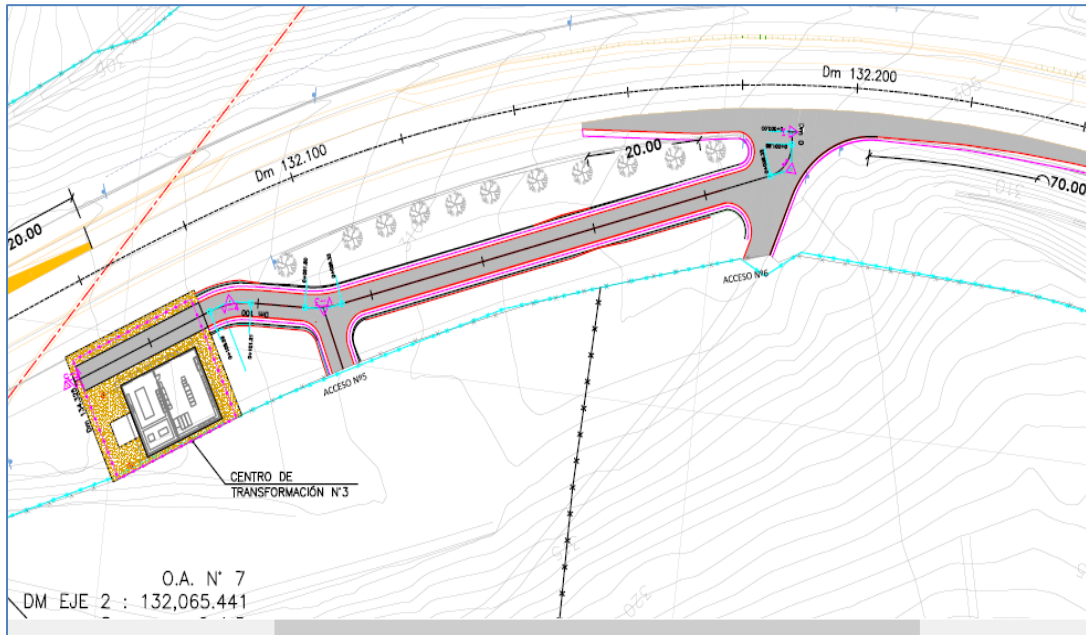
Figura N°6: Lámina 05-TEMII-VLS-PLN-CSO-H-001-Rev3

Fuente: párrafo 216 del Escrito de Discrepancia (ingeniería APC validad exterior CT-3).

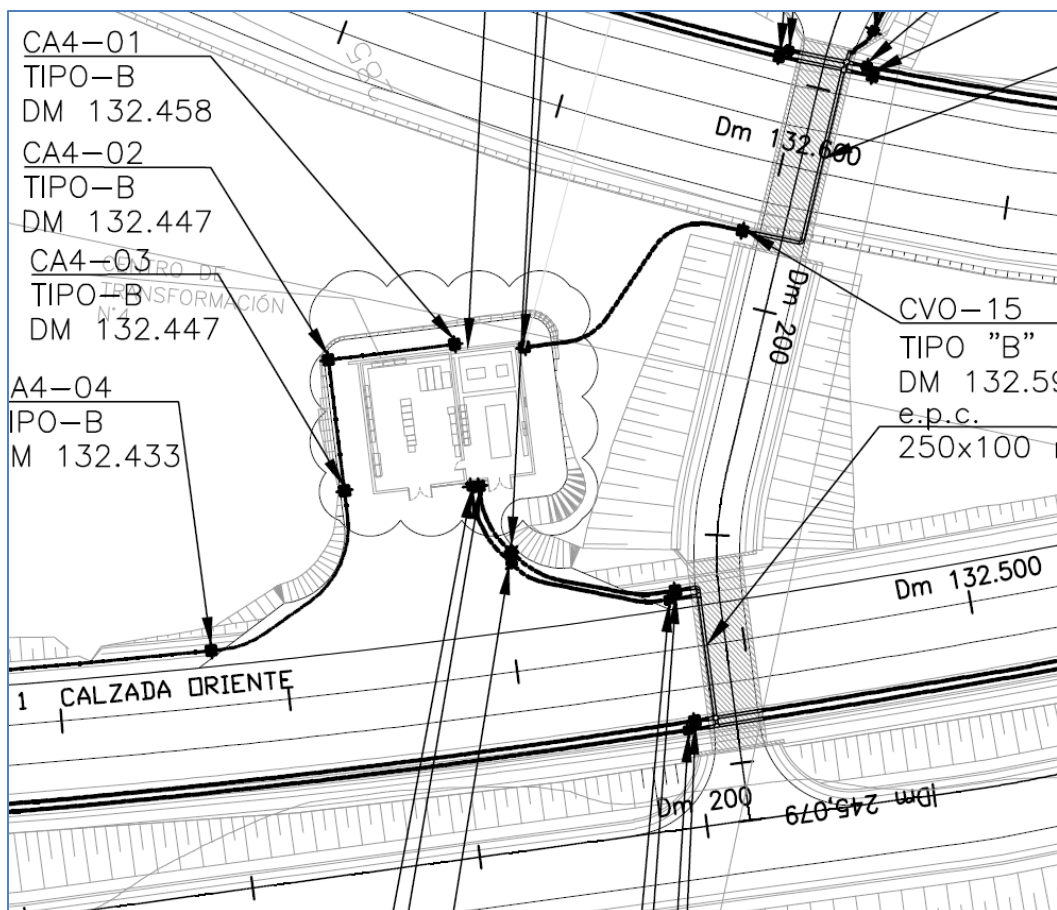
Figura N°7: Lámina Planta Disposiciones Baja Tensión Túneles Lado Norte

Fuente: párrafo 219 del Escrito de Discrepancia (ingeniería aprobada validad exterior CT-4).

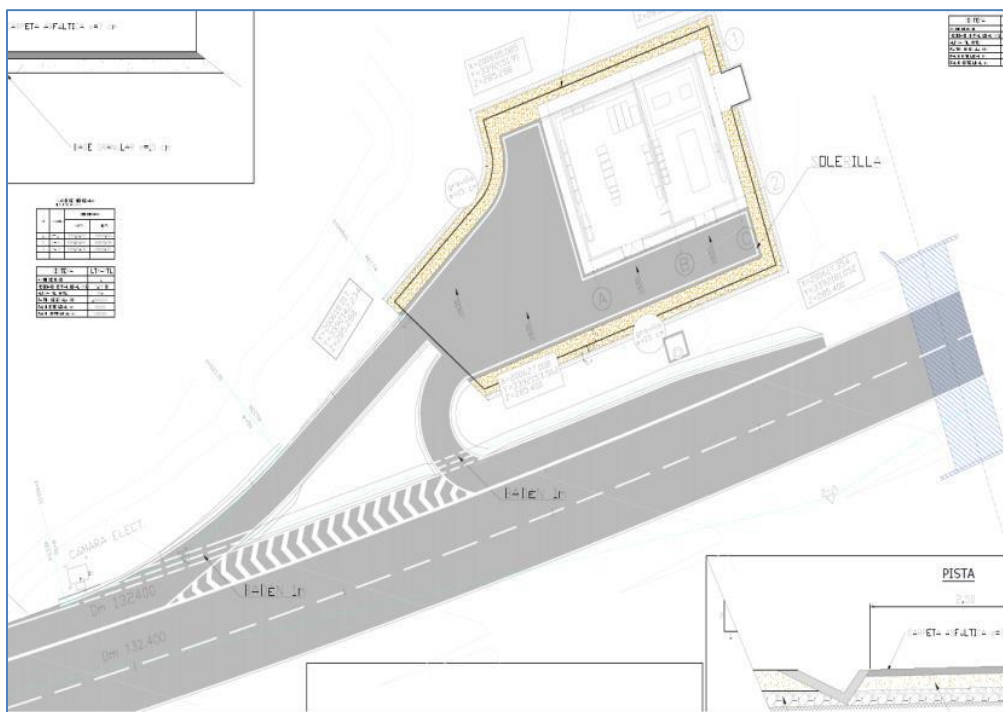
Figura N°8: Lámina TEMII-VLS-PLN-DG-CT-4 Rev.0, lámina 1 de 6

Fuente: párrafo 222 del Escrito de Discrepancia (ingeniería APC vialidad exterior CT-4).

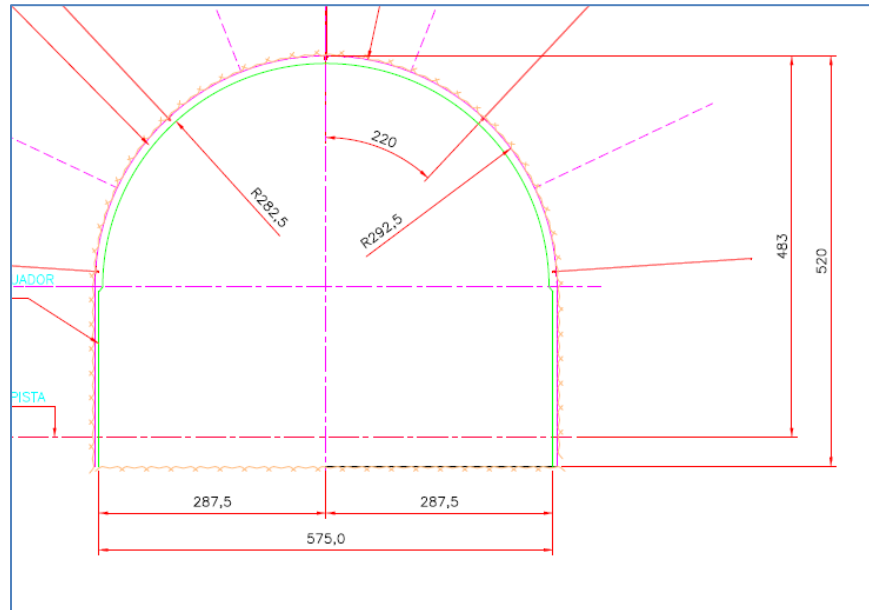
Figura N°9: Lámina SKV284-051-043-PLN-0002, lámina 1 de 1

1. **Carta CTA-TEM II 1043-2018 del 28/12/18:** La SC reingresa el PID Volumen 5 Proyecto de Túneles, considerando para el Túnel II las medidas de 5,75 metros de ancho y 5,2 de altura, sección uniforme.

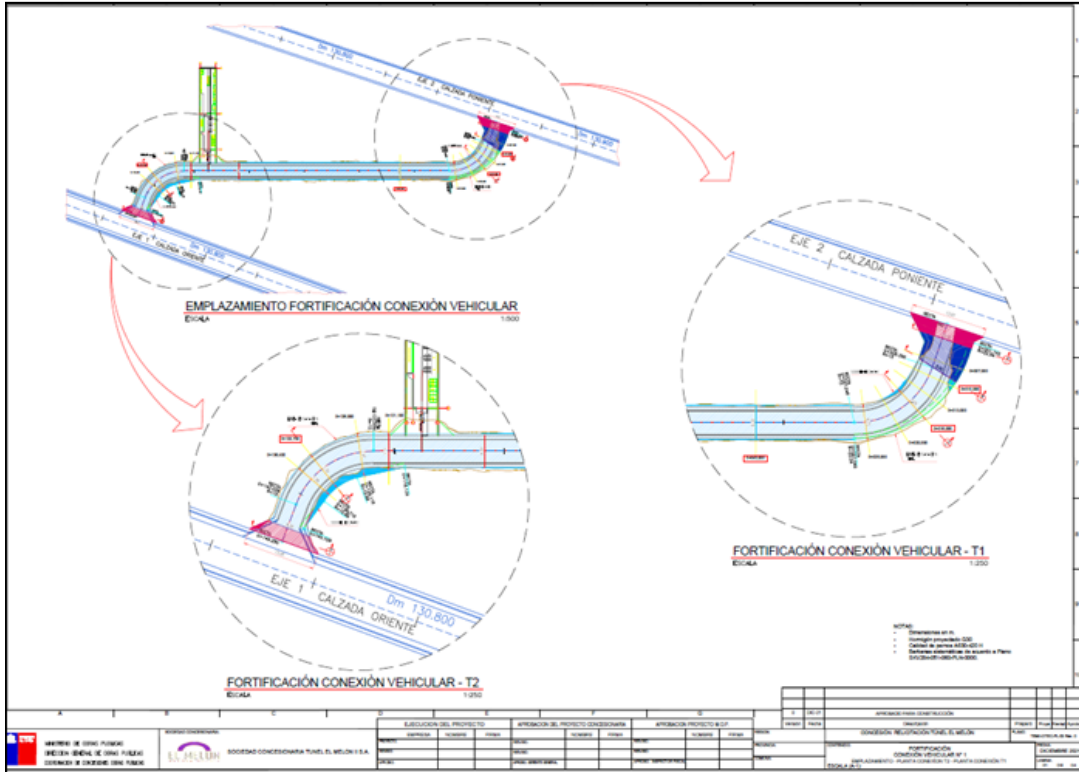
Figura N°11: Plano TEMII-OTEC-PL-53 Rev. 0, plano 1 de 4

5. **Carta CTA-TEM II 3672-2021 del 10/12/21:** La SC entrega al IF Proyecto de fortificación de túneles en conexiones peatonales y vehicular en zonas de empalme con los Túneles I y II, en Rev. 0.

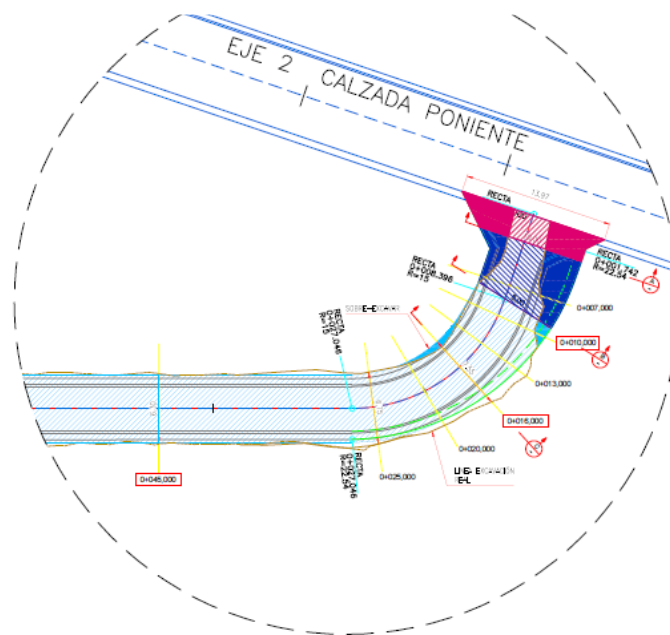
Figura N°12: Plano TEMII-OTEC-PL-53 Rev. 0, plano 1 de 4, detalle sección conexión T1

FORTIFICACIÓN CONEXIÓN VEHICULAR - T1
Fuente: párrafo 237 del Escrito de Discrepancia.

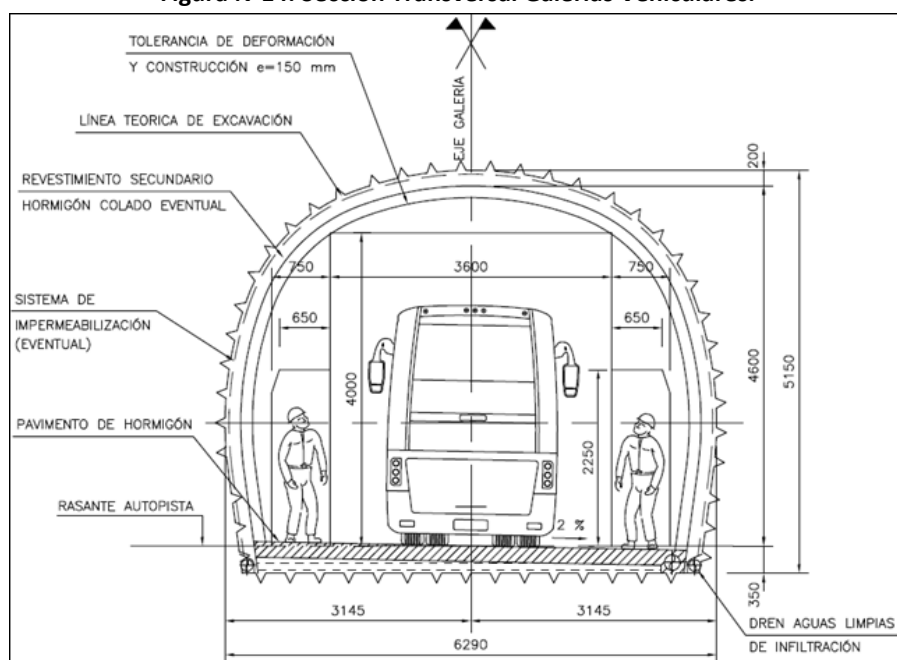
Figura N°14: Sección Transversal Galerías Vehiculares.

“Por su parte, la condicionante que predomina en la definición de la sección útil de la galería de conexión vehicular, se definió como aquella que permita el paso de un bus tipo interurbano, en acuerdo con los gálibos y radios de giro establecidos el Manual de Carreteras en sus puntos 3.005.3 y 3.005.5 respectivamente. Igualmente, se tuvo en cuenta las dimensiones de 5,6 x 4,0 m entregadas en la recomendación austriaca RVS 09.01.24 ‘Bauliche Anlagen o Estructuras Asociadas’, para vehículos de rescate.” (el destacado es nuestro).

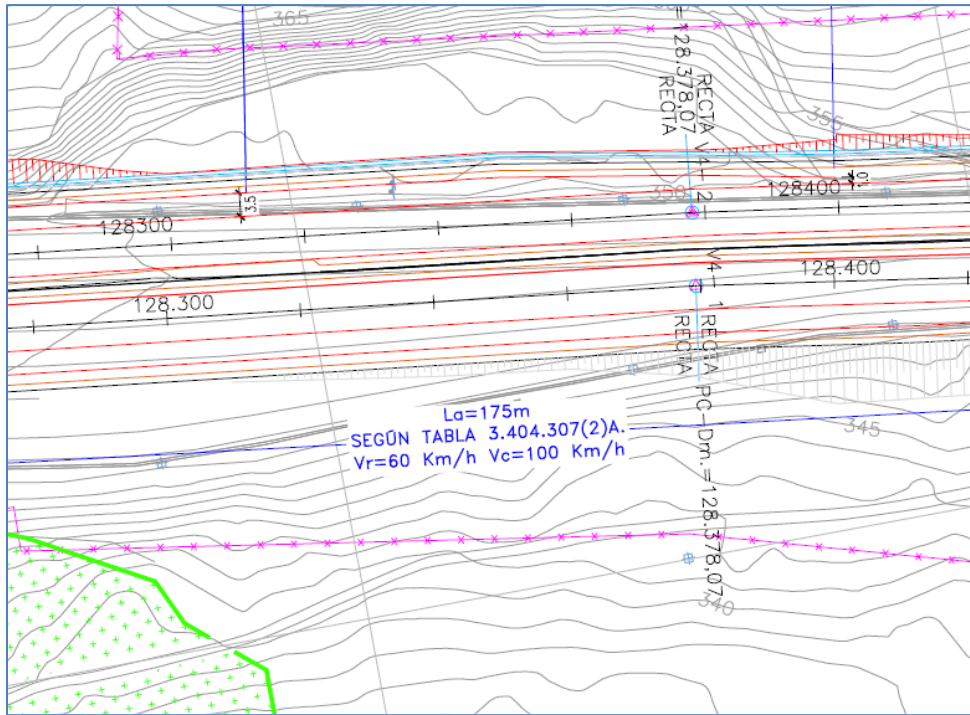
Figura N°15: Plano TEMII-VLS-PLN-DG-H-002-Rev1

1. **Carta CTA-TEM II 1167-2019 de fecha 15/03/19** por la cual la SC entrega al IF el PID del proyecto consolidado que evita las Especies Vegetales Protegidas halladas en el área de la concesión. En el PID no se encuentran diseñadas las bahías de estacionamiento.
2. **Ord. N°1240 SCRTM 732 de fecha 28/03/19**, IF aprueba el PID anterior, sin observaciones respecto a los ejes principales del proyecto. En las láminas siguientes se muestran los diseños, sin bahías de estacionamiento.

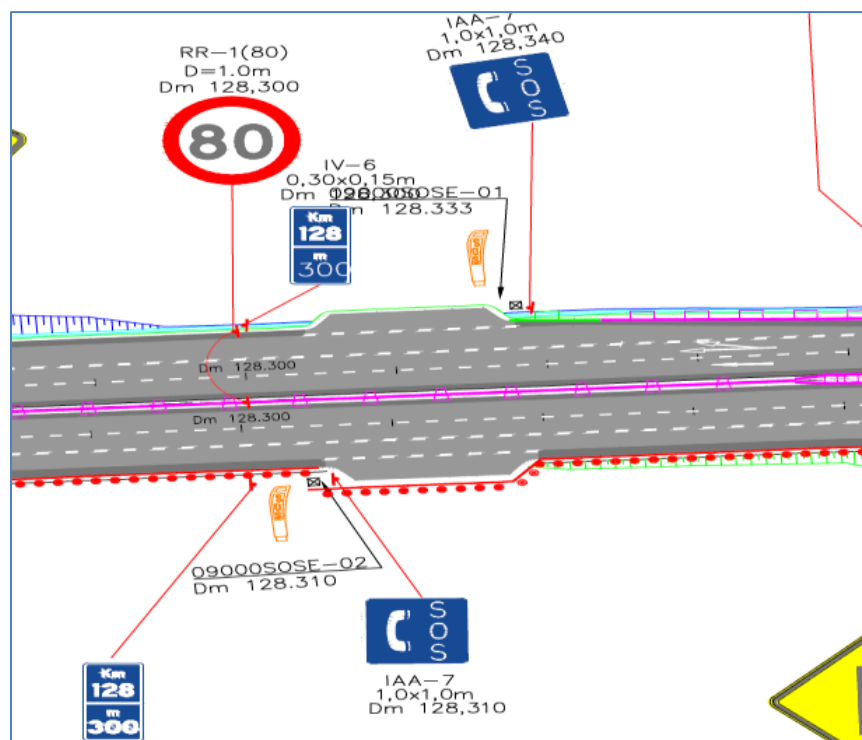
Figura N°18: Bahía Dm 128.333, Eje 1 y Bahía Dm 128.310, Eje 2 Plano Planta de Seguridad Vial, Lámina 2 de 12, Junio de 2022

3. **Ord. N°1929 SCRTM 1288 de fecha 01/07/20**, por el que el IF observa que los Postes SOS no están emplazados en Bahías de Estacionamiento, lo cual se debiera corregir.
4. **Carta CTA-TEM II 4305/2022 de fecha 24/06/22**, se entrega el proyecto de Seguridad Vial, Rev. Z, que incluye el diseño de las bahías de estacionamiento.
5. **Ord. N°4294 SCRTM 3246 de fecha 25/07/22**, IF aprueba proyecto señalado en carta anterior.

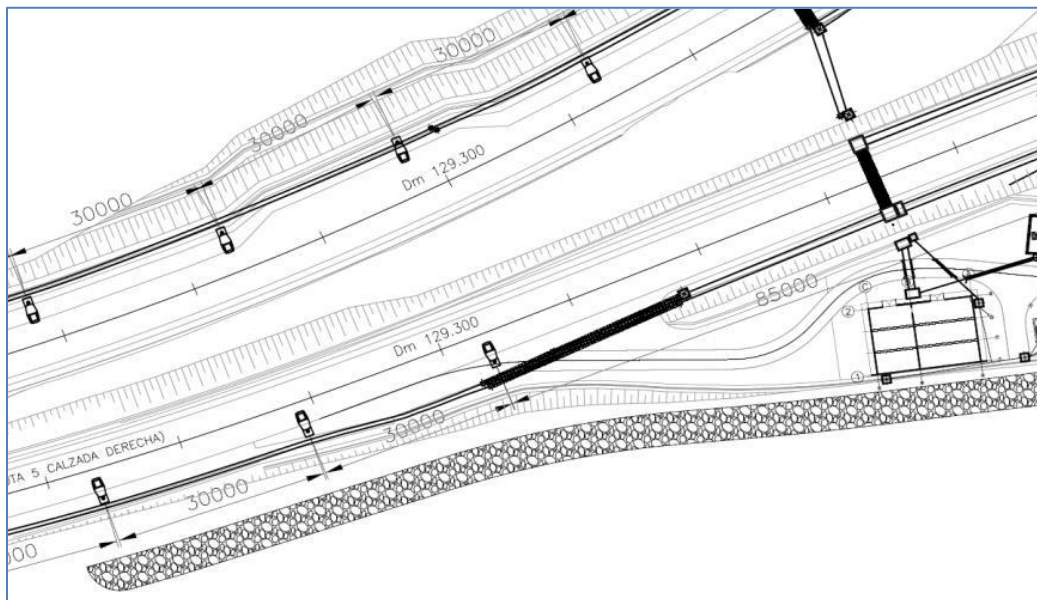
Figura N°20: Bahía de Estacionamiento Dm 129.425 Eje 1 y Dm 129.310, Eje 2. Plano Disposición Alumbrado Zona Vial 2, Lámina 08 de 11, de diciembre de 2020

6. Carta CTA-TEM II 2471/2021 de fecha 22/02/21, la SC hace entrega al IF del Proyecto de Iluminación que forma parte del Vol. 10.
7. Ord. N°2421 SCRTM 1708 de fecha 09/03/21, el IF aprueba el proyecto adjunto en la carta antes mencionada. Como se aprecia en las siguientes gráficas, el PID aprobado por el IF, no considera luminarias para las Bahías de Estacionamiento.

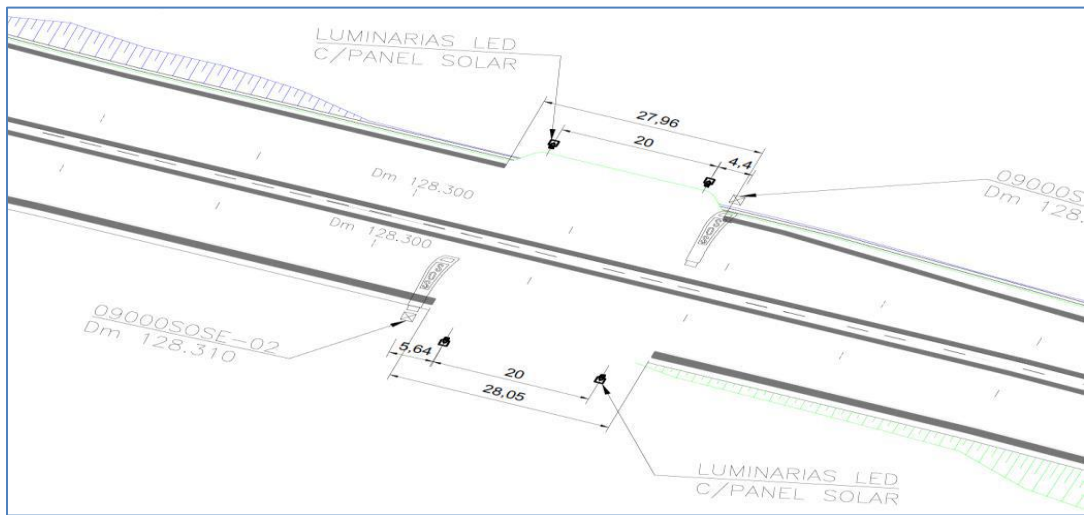
Figura N°23: Bahía Dm 128.333, Eje 1 y Bahía Dm 128.310, Eje 2 Plano Iluminación Áreas de Detención de Emergencia Lado Sur, Abril 2022

8. **Ord. N°3712 SCRTM 2795 de fecha 02/02/22**, el IF solicita incluir iluminación en las áreas o Bahías de Estacionamiento.
9. **Carta CTA-TEM II 4044/2022 de fecha 27/04/22**, la SC hace entrega al IF de la SDI N° 170 B, para efectos de definir la iluminación de las Bahías de Estacionamiento.
10. **Ord. N°3988 SCRTM 3017 de fecha 04/05/22**, el IF aprueba el proyecto de iluminación adjunto a la carta CTA-TEM II 4044/2022, con lo que confirma la instrucción de incorporar nuevas luminarias en las Bahías de Estacionamiento. El diseño del proyecto con las luminarias se muestra en las imágenes siguientes.

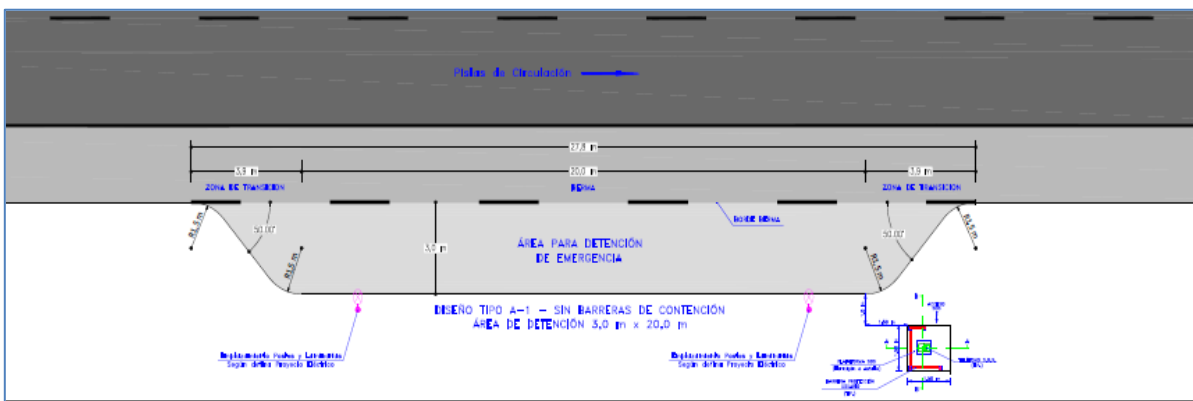
Figura N°30: Diseño Tipo A1 de Áreas de Detención SOS

Las siguientes láminas muestran los diseños tipo A1 y A2 de las bahías⁴⁰:

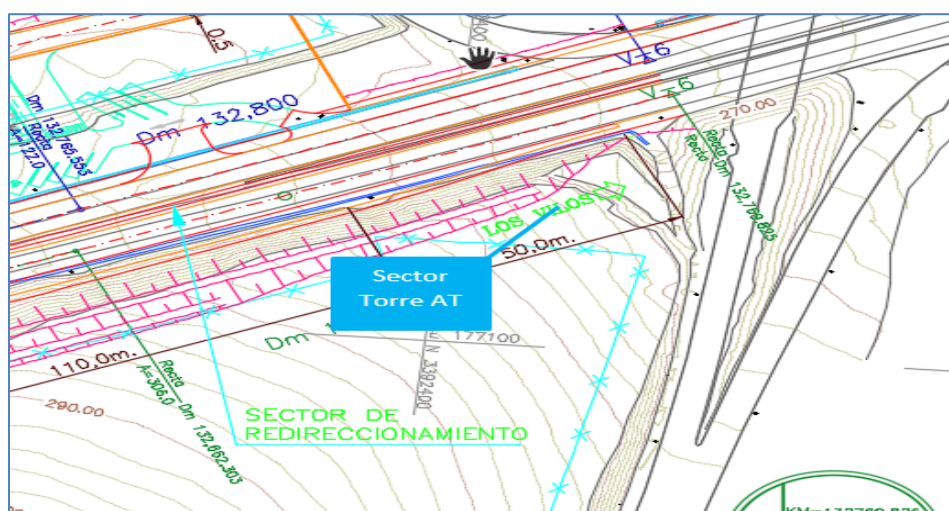
Figura N°32: Plano diseño geométrico del sector km. 132.060 a 132.769, am 8 de 8, julio 2015 A.R.

Con fecha 14/08/18 fue entregado al IF para su aprobación el proyecto de ingeniería del sector adjunto a la Torre de Alta Tensión, sin considerar ningún refuerzo para dicha estructura, y que fue aprobado por el IF con fecha 21/08/18.

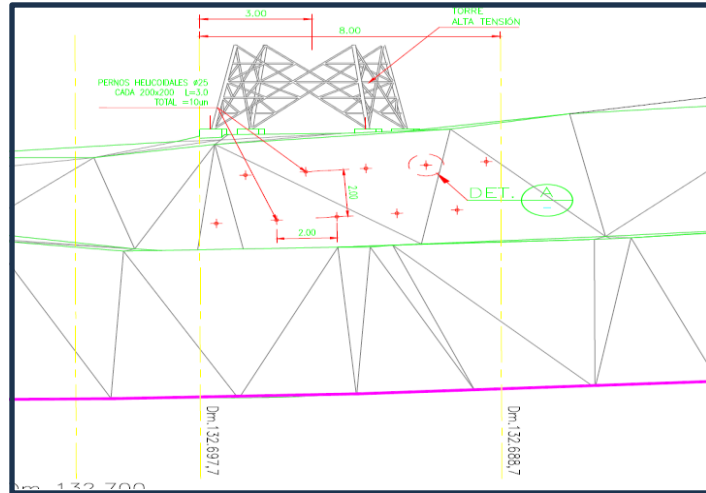
Figura N°33: Plano 2058 aprobado por el MOP con malla, pernos y Shotcrete

La SC presentó, con fecha 21/12/20, el proyecto de estabilización de taludes antes citado en su Revisión Cero, el cual fue aprobado por el IF con fecha 06/01/21, mediante Ord. N°2293 SCRTM 1598, además del Ord. N°2404 SCRTM 1693 del 26/02/21, que aprobó el plano de construcción para el refuerzo del mencionado talud.

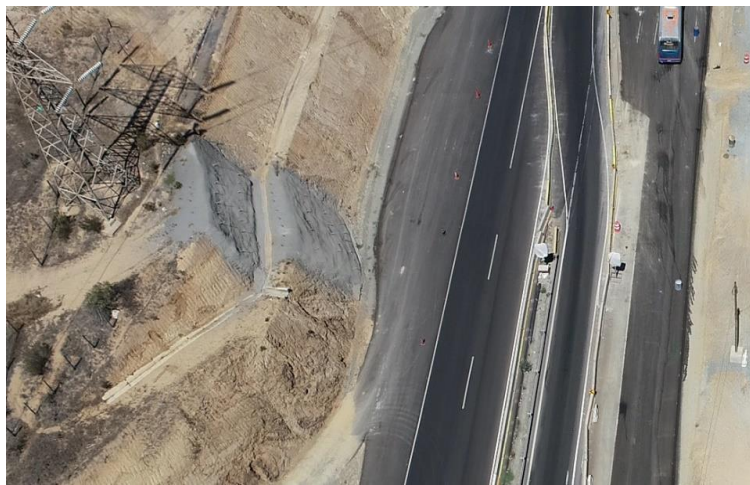
Figura N°34: Estabilización de Talud Torre A.T. Terminada

Fuente: párrafo 278 del Escrito de Discrepancia

La SC reclama, respecto de este proyecto de estabilización, que debió elaborar una obra adicional que no estaba contemplada en los Antecedentes Referenciales ni tampoco en el Proyecto Rev. 0, o en el Proyecto de Ingeniería Definitiva aprobado en su oportunidad por el IF.

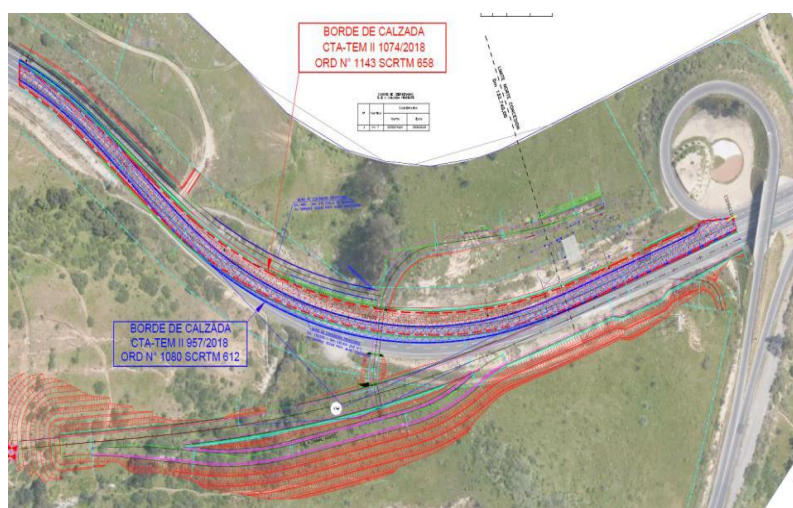
Figura N°38: Vista en planta de la modificación del Eje 2 norte

La SC manifiesta que el proyecto aprobado contempló por instrucción del IF una geometría apta para una velocidad de 85 km/hr, lo que implicó el desplazamiento del eje N°2 norte, aumentando el radio del vértice 8, y por ende generando una mayor cantidad de obra.

La argumentación del IF se basa en que el diseño de la curva 8 del eje 2 debe ser aumentada a 85 km/hr, debido a que la norma del MdC en su Vol. 3 distingue la condición cuando la recta de aproximación a esa curva sea de más de 400 m, lo que en la realidad se cumple.

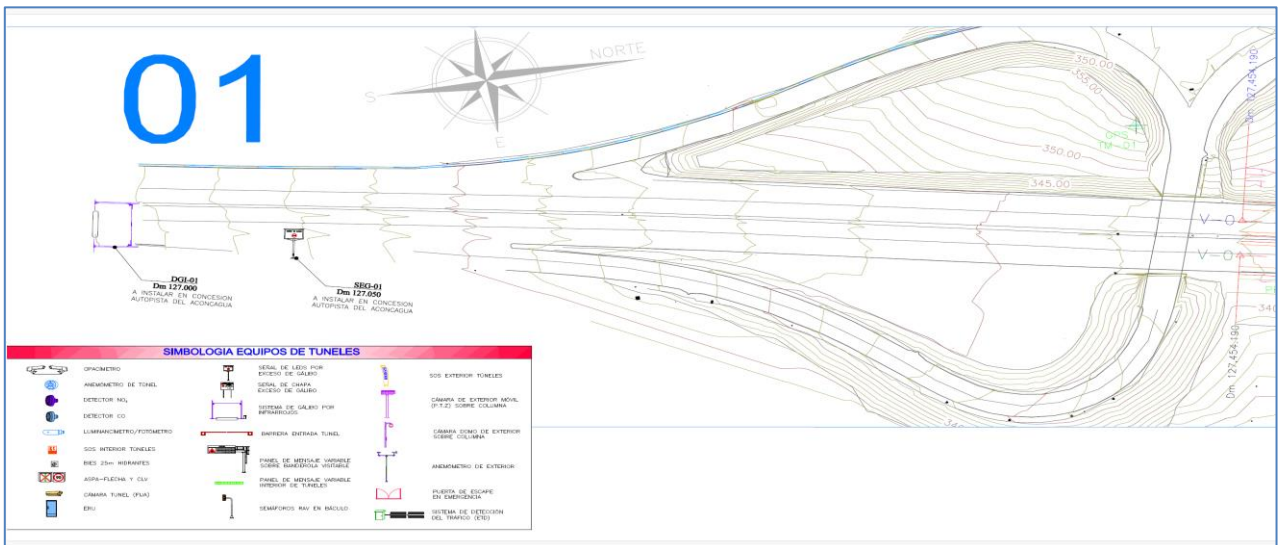
Figura N°39: Plano general con ubicación sur de pórtico de gálibo y señal Leds de exceso de gálibo

Fuente: Antecedente SC 249.

Como ejemplo, la ubicación sur del pórtico de gálibo y panel de baliza según AR se muestra en la lámina siguiente, correspondiente al antecedente adjuntado por la SC en su Discrepancia⁴¹.

⁴¹ Antecedente SC 249.: Plano 14VC001_SGT-001, Planta Sist. Gestión de Tráfico, Ver.0, Julio 2015. Anteproyecto Referencial.

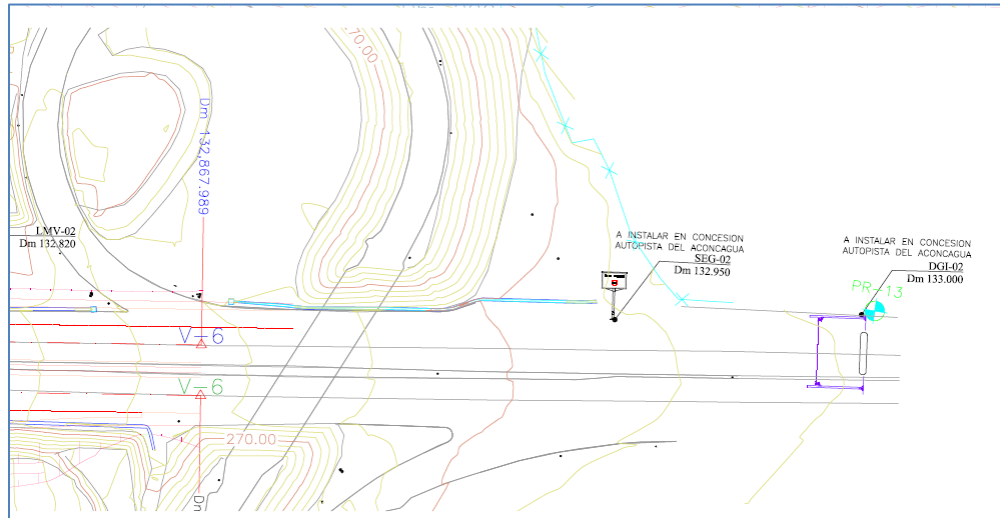
Figura N°40: Plano general con ubicación norte de pórtico de gálibo y señal Leds de exceso de gálibo

En la lámina se aprecia que el sistema de detección de gálibo por infrarrojos según AR, se ubicaba por el lado norte en el Dm 133+000 y la señal de Leds por exceso de Gálibo se encontraba en el Dm 132+950.

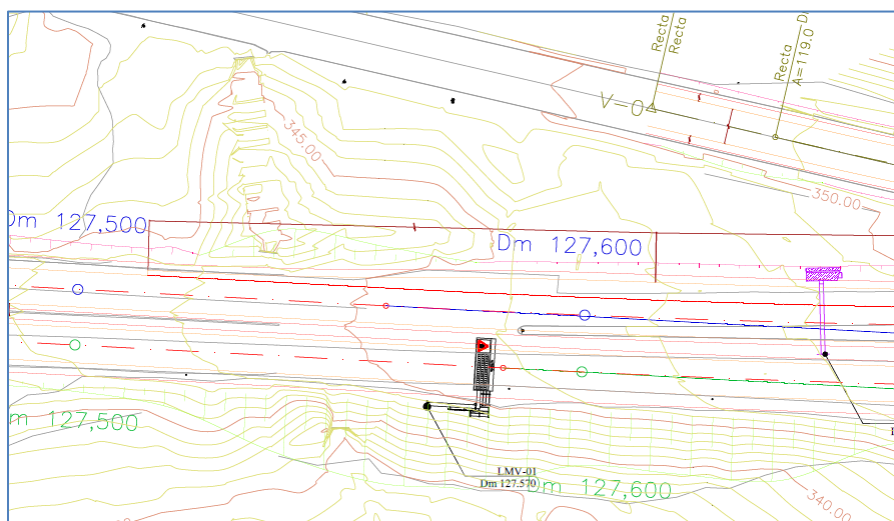
Figura N°41: Plano general con ubicación sur de Señal de Mensajería Variable en los Antecedentes Referenciales

En cuanto a los paneles de mensajería variable, éstos según los AR se ubicaban en el lado sur en el Dm 127+570 y en el lado norte en el Dm 132+800, lo que se muestra en las láminas siguientes.

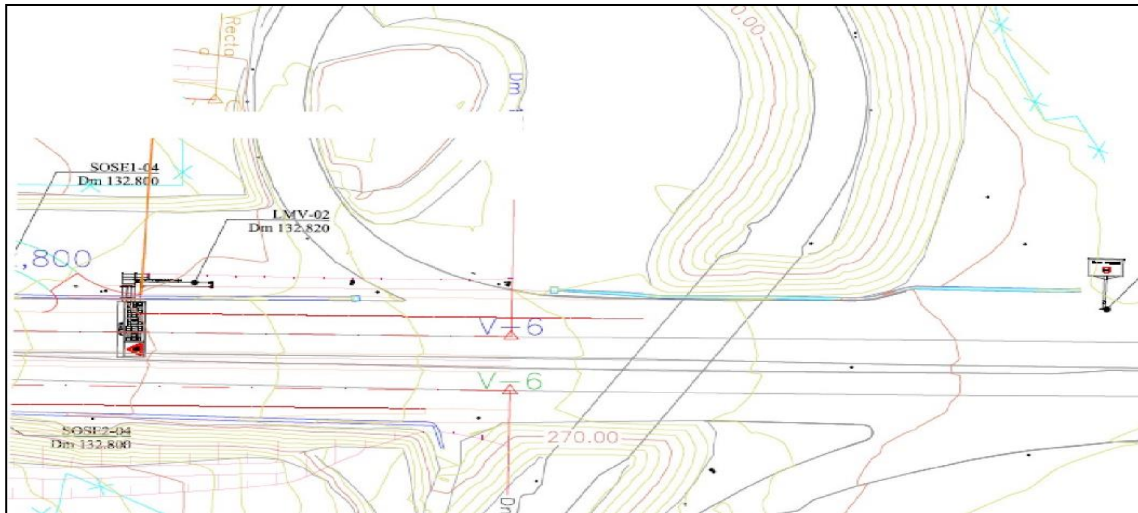
Figura N°42: Extracto plano con ubicación norte de Señal de Mensajería Variable en los Antecedentes Referenciales
